河川長寿命化計画

滝川
滝川分水路
白旗川
一色川
不動川
打戻川
小糸川

2023年(令和5年)2月

藤沢市

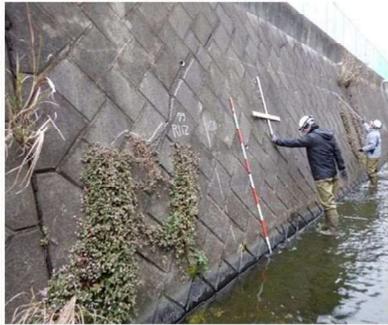
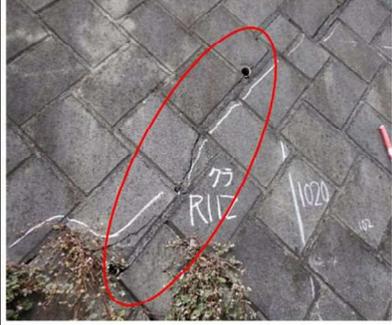
岸別	左岸		
点検項目	堤防護岸		
点検箇所	ブロック積護岸		
点検事項	端部の損傷		
状況等	柄沢橋付近のブロック積護岸の端部に劣化による欠損が生じている。		
変状例②		変状状況	
河川名	滝川

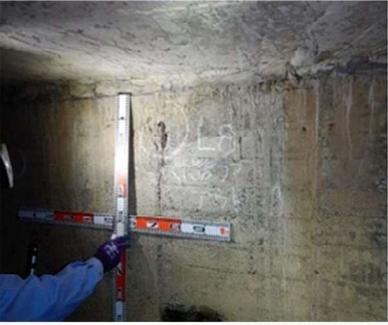
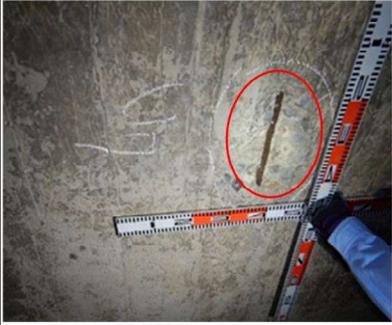
岸別	左岸		
点検項目	暗渠		
点検箇所	頂版		
点検事項	欠損・腐食		
状況等	柄沢橋下流30m付近の暗渠頂版に被りコンクリート欠損及び、鉄筋腐食が生じている。		
変状例③		変状状況	
河川名	滝川

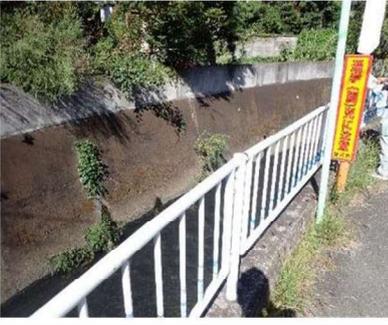
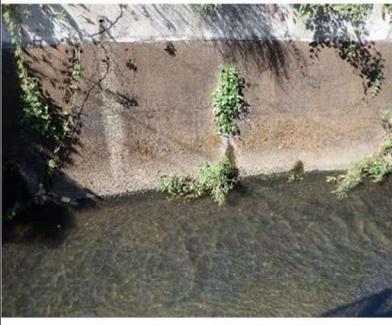
岸別	右岸		
点検項目	堤防護岸		
点検箇所	コンクリート護岸		
点検事項	破損・損傷		
状況等	滝川橋上流30m程度に位置するコンクリート護岸に樹木侵入を伴ったひび割れが生じている。

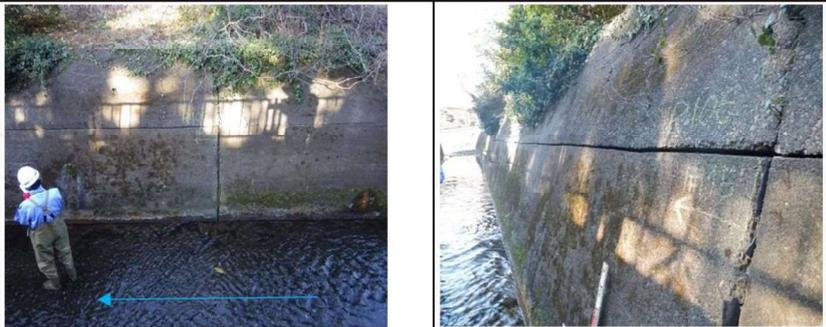
岸別	右岸		
点検項目	堤防護岸		
点検箇所	コンクリート護岸		
点検事項	破損・目地開き		
状況等	打ち増し擁壁部の施工目地が開いている。		
変状例⑤		変状状況	
河川名	滝川

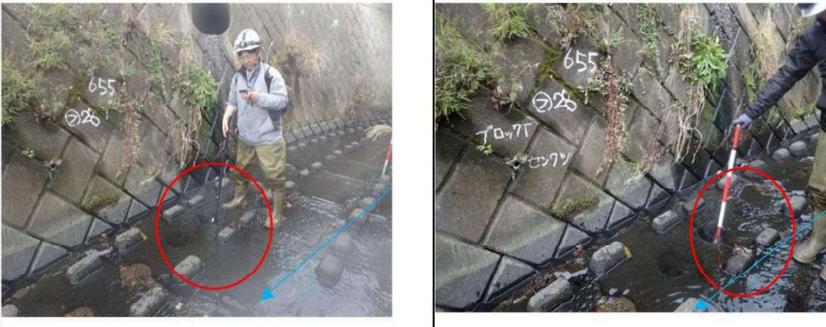
岸別	河道		
点検項目	河床		
点検箇所	護床工		
点検事項	洗掘		
状況等	護床工基礎地盤に洗掘が生じている。		
変状例⑥		変状状況	
河川名	滝川

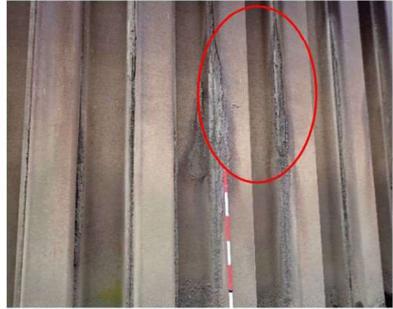
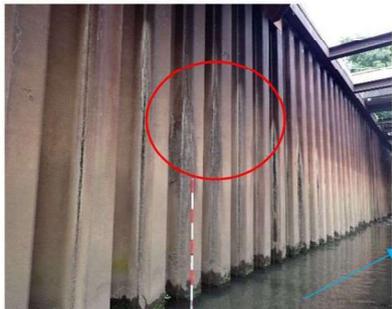
岸別	左岸		
点検項目	護岸		
点検箇所	鋼矢板		
点検事項	腐食(破損)		
状況等	鋼矢板継手部の漏水によるものとみられる。「No.7+36.0左岸側」		
変状例②		変状状況	
河川名	白旗川

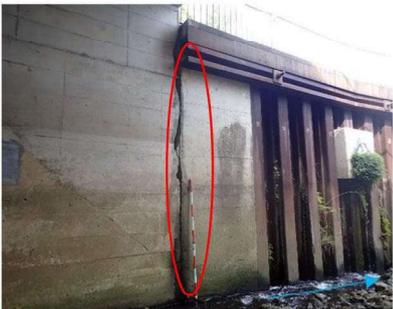
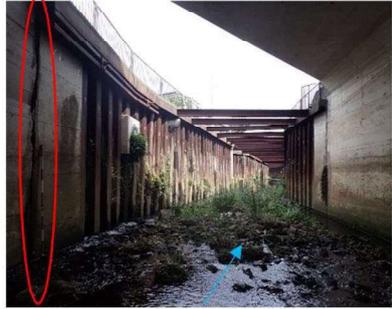
岸別	左岸		
点検項目	暗渠		
点検箇所	ボックスカルバート		
点検事項	破損(剥離・鉄筋露出)		
状況等	何らかの外的応力または、上方に通過している鉄道車両の振動等による影響も推測される。「No.20+20左岸側」		
変状例③		変状状況	
河川名	白旗川

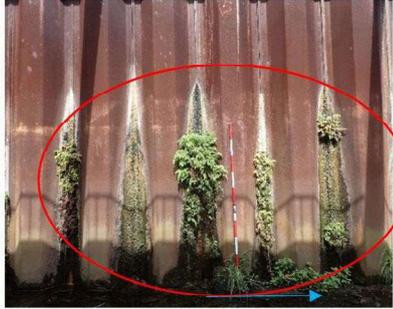
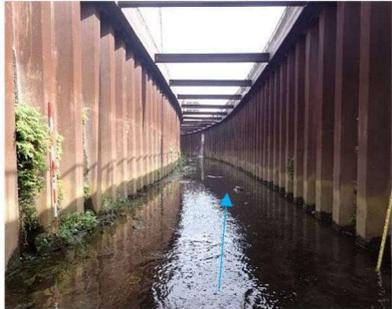
岸別	左岸		
点検項目	護岸		
点検箇所	鋼矢板		
点検事項	開き・欠損(漏水)		
状況等	鋼矢板継手部から顕著な漏水を確認。「No.23+23.0付近左岸側」

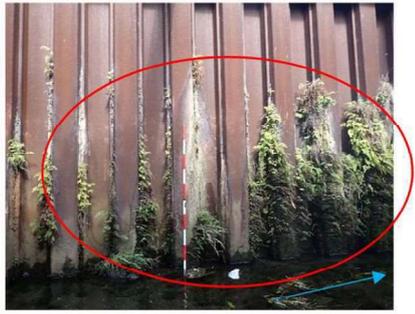
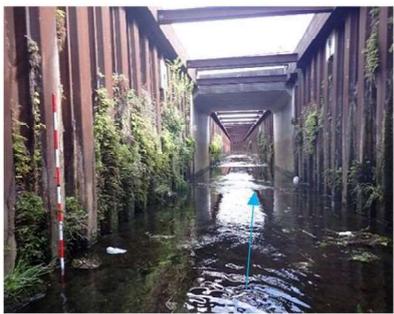
岸別	左岸		
点検項目	護岸		
点検箇所	鋼矢板護岸		
点検事項	破損(腐食)		
状況等	鋼矢板継手部の漏水によるものとみられる。「No.25+25.0～35.0」		
変状例⑤		変状状況	
河川名	白旗川

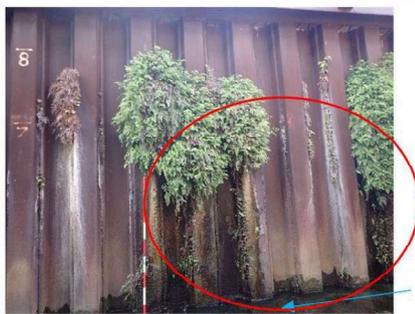
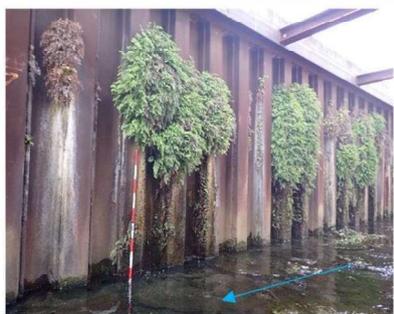
岸別	右岸		
点検項目	護岸		
点検箇所	鋼矢板護岸		
点検事項	開き・欠損(漏水)		
状況等	鋼矢板継手部から顕著な漏水を確認。「No.26+23.0付近右岸側」		
変状例⑥		変状状況	
河川名	白旗川

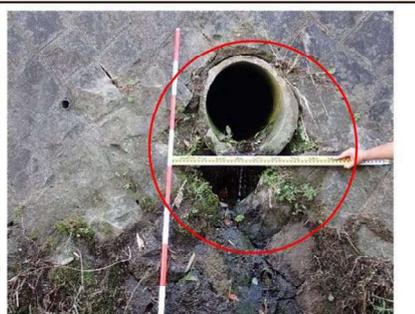
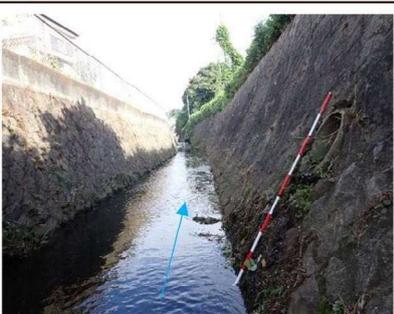
岸別	右岸		
点検項目	護岸		
点検箇所	ブロック積護岸		
点検事項	破損(欠損)		
状況等	経年による材料の劣化によるものとみられる。(長さ850×幅800×深さ500)「No.41+24.0付近右岸側」

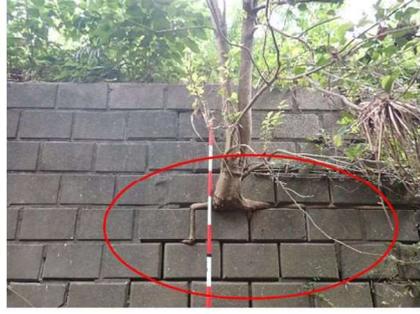
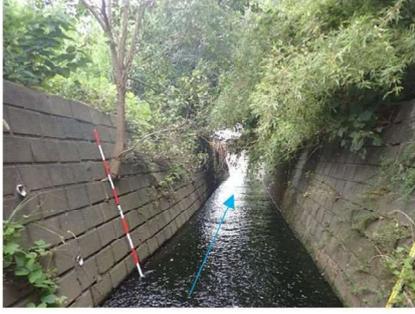
岸別	左岸		
点検項目	護岸		
点検箇所	ブロック積護岸		
点検事項	破損(植生)		
状況等	目地より樹木の侵入を確認。「No.7+5.0付近左岸側」		
変状例②		変状状況	
河川名	一色川

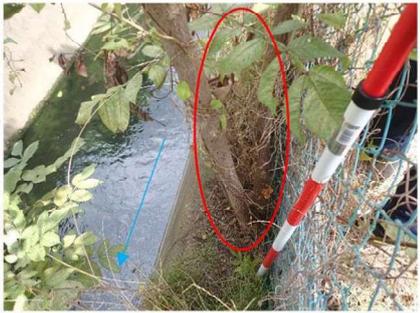
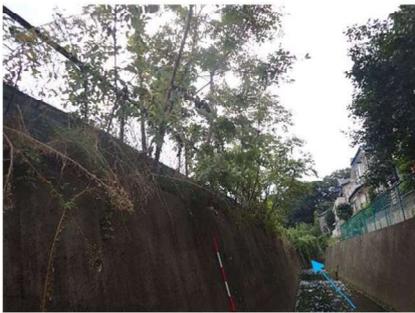
岸別	左岸天端		
点検項目	天端		
点検箇所	天端		
点検事項	破損(植生)		
状況等	天端に樹木の侵入を確認。「No.11+7.0~16.0付近左岸側」		
変状例③		変状状況	
河川名	一色川

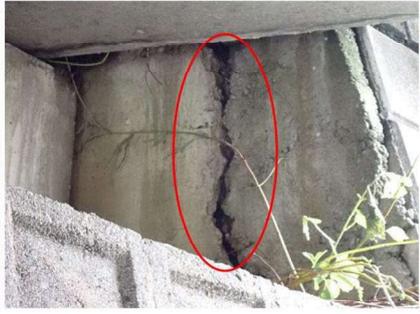
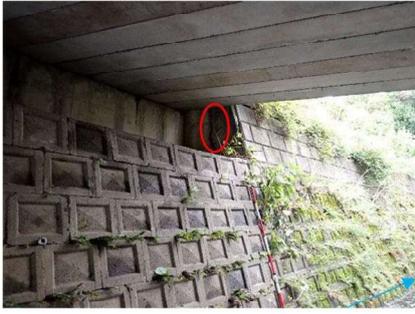
岸別	左岸		
点検項目	護岸		
点検箇所	ブロック積護岸		
点検事項	破損(開き)		
状況等	護岸側面に開きを確認、沈下等の外力によるものと推定される。(長さ700mm×幅30mm×深さ150mm) 「No.37+17.0付近左岸側」

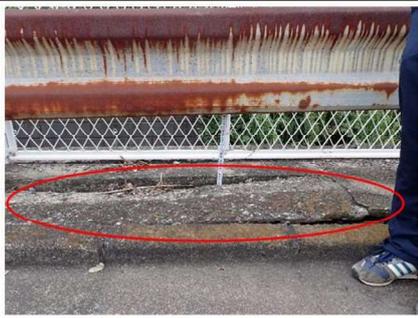
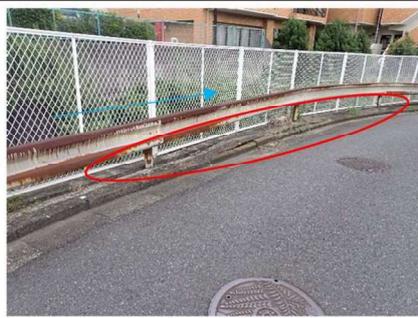
岸別	右岸天端		
点検項目	天端		
点検箇所	背面地盤		
点検事項	破損(沈下)		
状況等	天端背面の沈下等の作用によるものと推定される。(深さ150mm)「No.64+17.5~No.65+15.8」		
変状例⑤		変状状況	
河川名	一色川

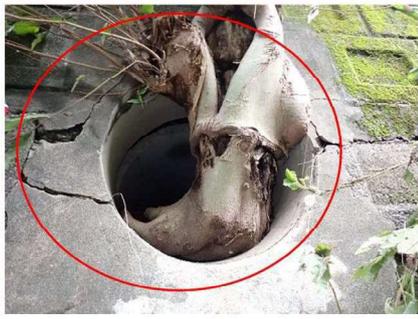
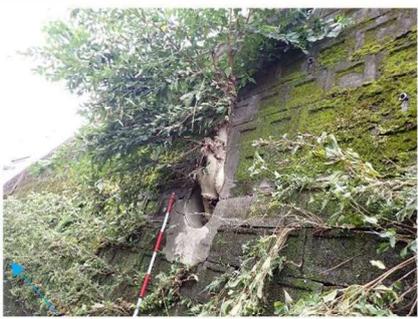
岸別	右岸		
点検項目	護岸		
点検箇所	吐口排水管内		
点検事項	破損(開き)		
状況等	何らかの外的応力によるものと推定される。管内に土砂堆積、樹木も確認。「No.76+9.0付近右岸側」		
変状例⑥		変状状況	
河川名	一色川

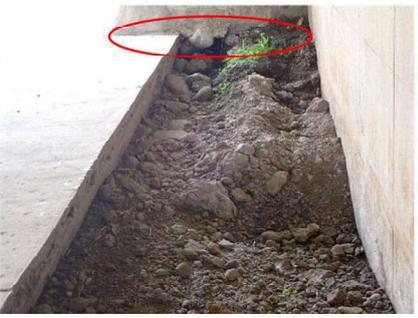
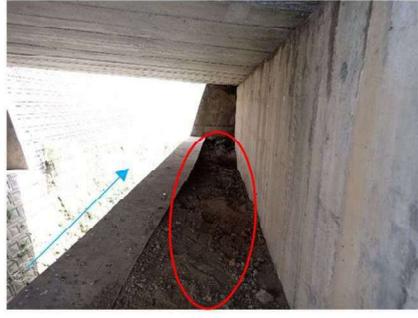
岸別	右岸		
点検項目	護岸		
点検箇所	ブロック積護岸		
点検事項	破損(欠損・沈下)		
状況等	護岸側面に欠損を確認。経年劣化及び、橋台前方の天端背面の沈下等が要因と推定される。 (破損:長さ300mm×幅950mm深さ300mm、沈下:長さ4000mm×幅600mm×深さ200mm) 「No.90~No.90+4.0付近右岸側」

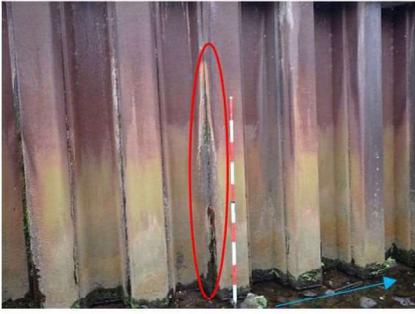
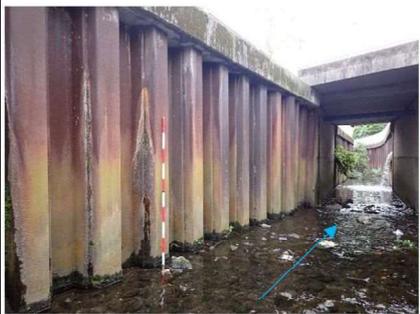
岸別	左岸		
点検項目	護岸		
点検箇所	鋼矢板		
点検事項	破損(腐食)		
状況等	鋼矢板継手部の漏水によるものとみられ、一部の継手部より軽微な漏水も確認。(長さ: 2400mm) 「No.3+21.0~No.3+34.5付近左岸側」		
変状例②		変状状況	
河川名	不動川

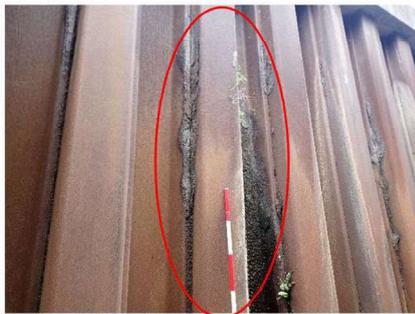
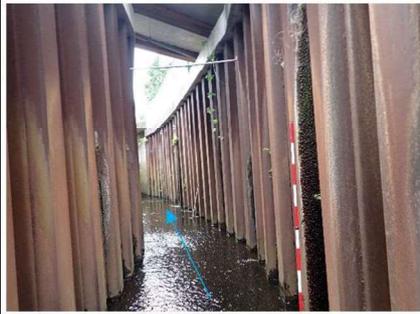
岸別	右岸		
点検項目	護岸		
点検箇所	鋼矢板		
点検事項	破損(腐食)		
状況等	鋼矢板継手部の漏水によるものとみられる。(長さ: 3500mm) 「No.8+22.5~No.8+27.5付近右岸側」		
変状例③		変状状況	
河川名	不動川

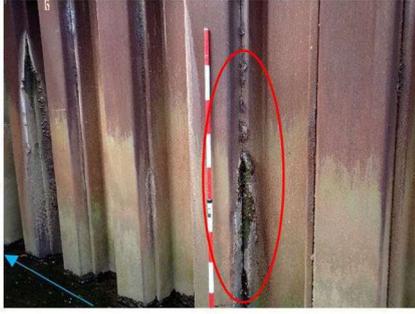
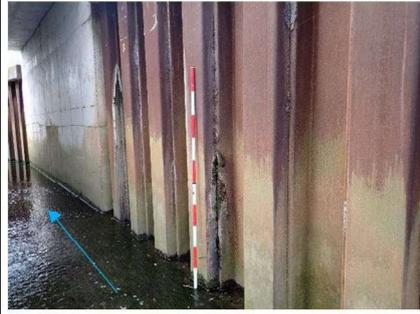
岸別	右岸		
点検項目	護岸		
点検箇所	鋼矢板		
点検事項	破損(腐食)		
状況等	鋼矢板継手部の漏水によるものとみられる。一部の継手部より軽微な漏水も確認。(長さ: 2300mm) 「No.11+47.0~No.12付近右岸側」

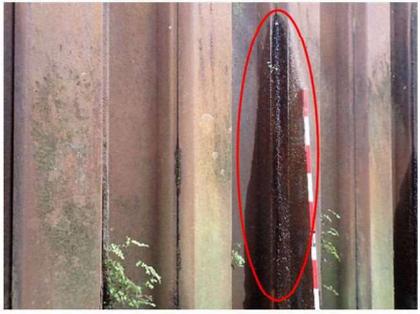
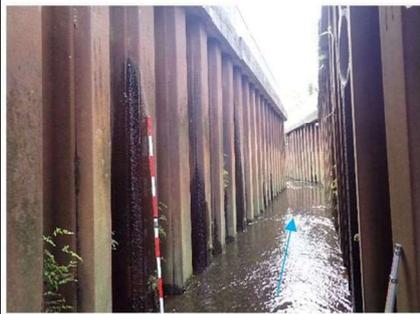
岸別	左岸		
点検項目	護岸		
点検箇所	鋼矢板		
点検事項	開き・欠損(漏水)		
状況等	鋼矢板継手部から顕著な漏水を確認。「No.5+17.0付近左岸側」		
変状例⑤		変状状況	
河川名	不動川

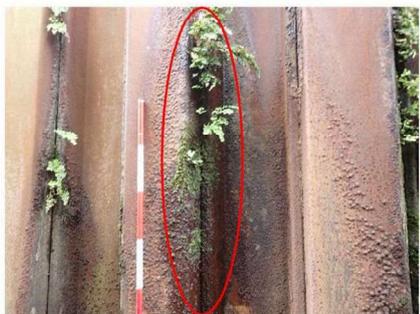
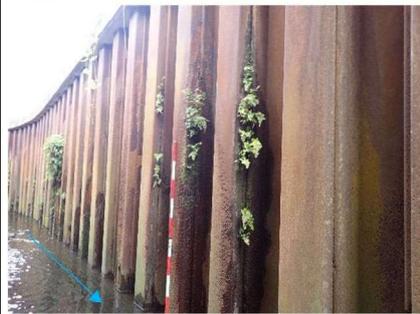
岸別	左岸		
点検項目	護岸		
点検箇所	鋼矢板		
点検事項	破損(腐食)		
状況等	鋼矢板継手部の漏水によるものとみられ、継手部より軽微な漏水も確認。(長さ:3000mm) 「No.15+37～No.16付近左岸側」		
変状例⑥		変状状況	
河川名	不動川

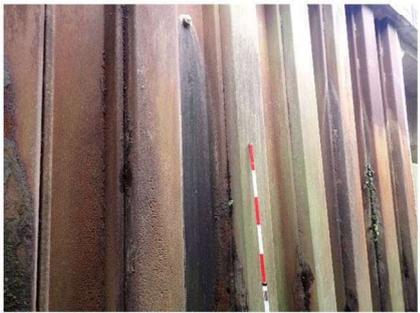
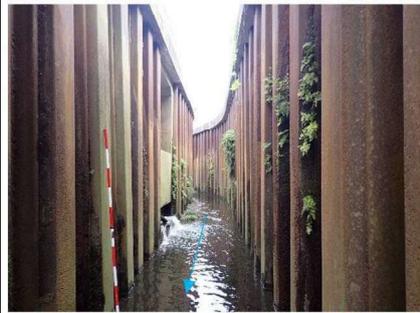
岸別	右岸		
点検項目	護岸		
点検箇所	鋼矢板		
点検事項	破損(腐食)		
状況等	鋼矢板継手部の漏水及び、上部吐口孔からの排水によるものとみられる。 一部の継手部から軽微な漏水も確認。(長さ:2800mm)「No.15+37.0～No.15+41.0付近右岸側」

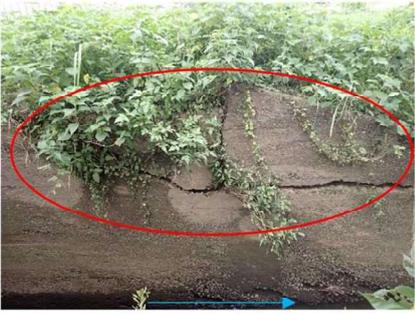
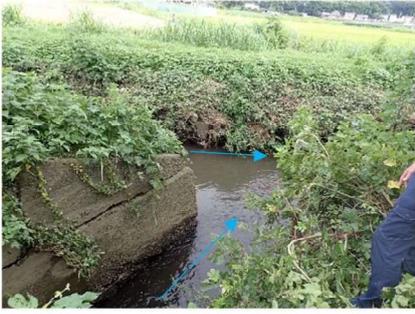
岸別	左岸		
点検項目	護岸		
点検箇所	コンクリート擁壁		
点検事項	破損（欠損）		
状況等	洪水時による流水圧等の影響によるものと推定される。（長さ900mm×幅4000mm） 「No.0+4.0付近から左岸側」		
変状例②		変状状況	
河川名	打戻川

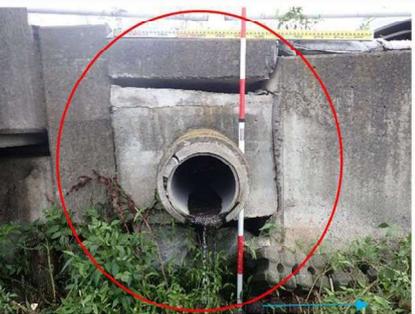
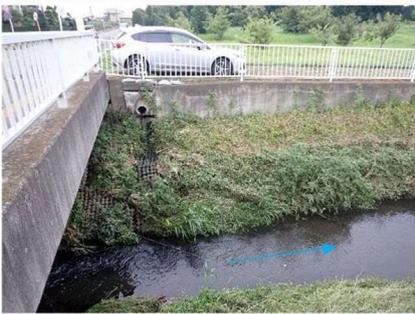
岸別	左岸		
点検項目	護岸		
点検箇所	コンクリート擁壁		
点検事項	破損（欠損）		
状況等	漏水等によって発生した洗掘による沈下等の影響と推定される。（長さ850mm×幅900×深さ900mm） 「No.17+5.0付近新堀橋下流左岸側」		
変状例③		変状状況	
河川名	打戻川

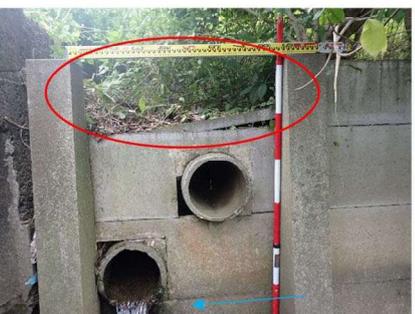
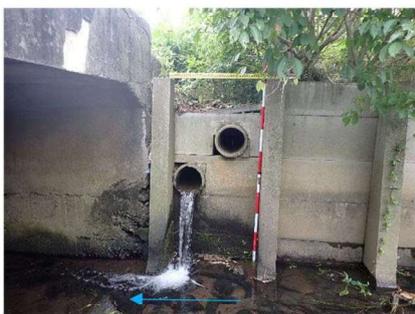
岸別	右岸		
点検項目	護岸		
点検箇所	柵渠		
点検事項	破損（欠損）		
状況等	何らかの外的応力が作用し、柵板が背面に倒れたと推定される。（長さ300mm×幅1200mm） 「No.25+5.0付近打戻川7号橋上流右岸側」

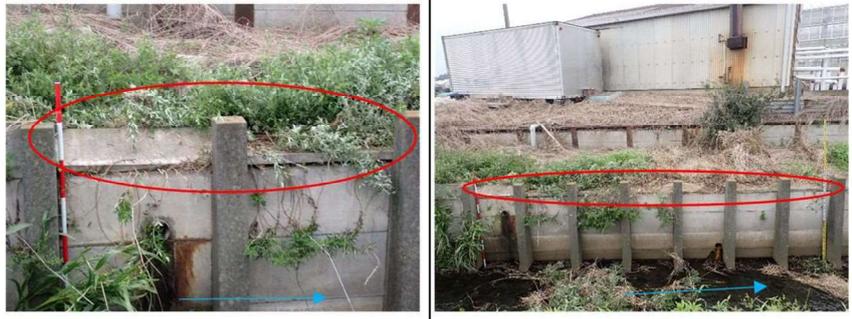
岸別	左岸		
点検項目	護岸		
点検箇所	柵渠		
点検事項	破損(欠損)		
状況等	何らかの外的応力が作用し、柵板が背面に倒れたと推定される。(長さ300mm×幅6900mm) 「No.30+5.0～No.30+11.9付近打戻川9号橋下流左岸側」		
変状例⑤		変状状況	
河川名	打戻川

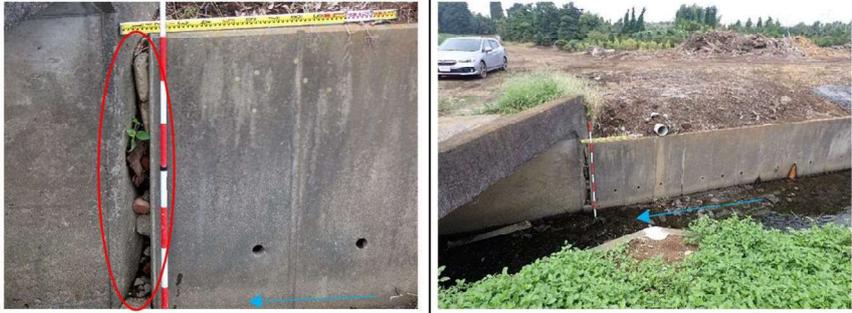
岸別	右岸		
点検項目	護岸		
点検箇所	柵渠		
点検事項	破損(欠損)		
状況等	経年による材料の劣化により、目地材が流出したものとみられる。(長さ1400mm×幅150mm) 「No.30+37.0付近打戻川9号橋上流右岸側」		
変状例⑥		変状状況	
河川名	打戻川

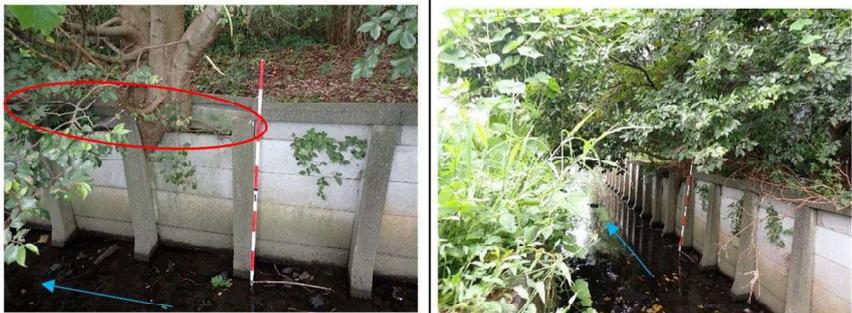
岸別	右岸		
点検項目	護岸		
点検箇所	柵渠		
点検事項	破損(欠損)		
状況等	樹木等の侵入によるものとみられる。(長さ200mm×幅2000mm) 「No.35+11.0付近打戻川11号橋上流右岸側」

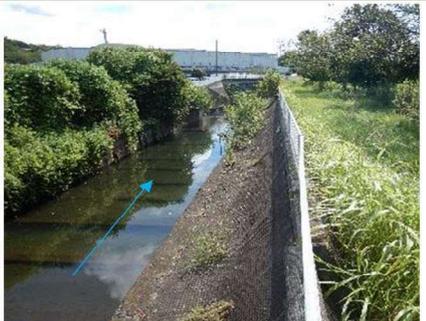
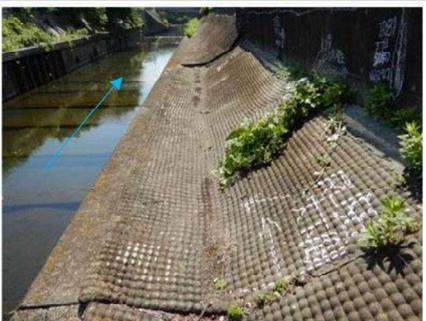
岸別	右岸		
点検項目	堤防護岸		
点検箇所	コンクリートマット		
点検事項	破損・損傷		
状況等	関下橋から大庭橋までのコンクリートマット護岸が全体的に沈下しており、部分的に開きや欠損、浮き等が生じている。		
変状例③		変状状況	
河川名	小糸川

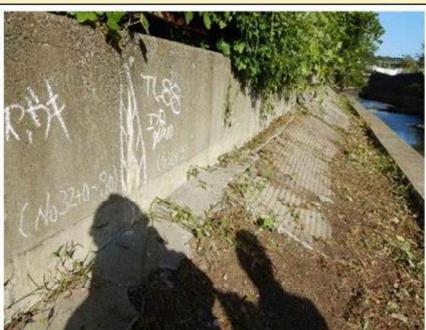
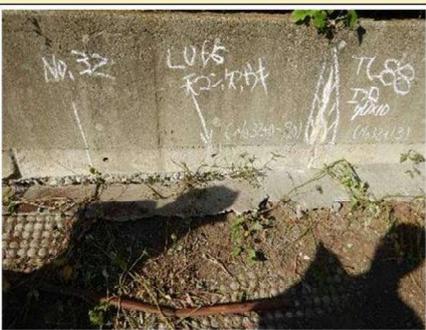
岸別	左岸		
点検項目	堤防護岸		
点検箇所	コンクリートマット		
点検事項	破損・損傷		
状況等	関下橋から大庭橋までのコンクリートマット護岸が全体的に沈下しており、部分的に開きや欠損、浮き等が生じている。

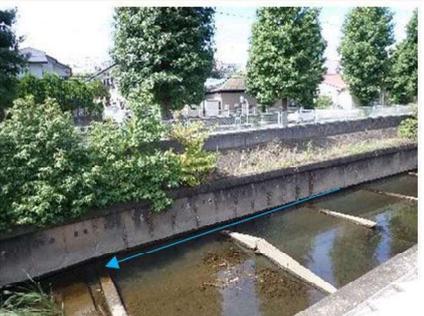
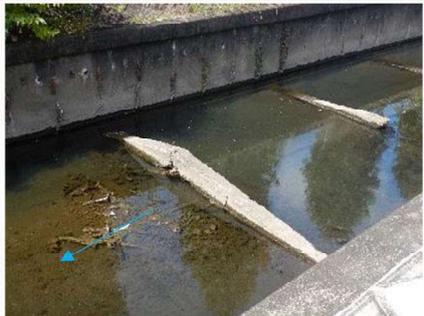
岸別	河道		
点検項目	河床		
点検箇所	護床工		
点検事項	法枠の破損		
状況等	城下歩道橋から50m程度上流にある河床の支梁が2箇所破損している。

<p>小糸川で生じているコンクリート矢板区間の支梁の座屈について、撤去、再設置を行う。</p>
8	鋼矢板防食工	<p>鋼矢板護岸の腐食</p>

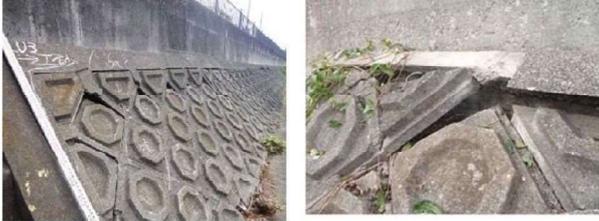
6	護岸張替え工	<p>ブロック張りの開き、陥没、欠損（小糸川）</p>

<p>小糸川で生じているブロック張りの変状箇所は空洞化を伴っているため、変状箇所のブロックを撤去のうえ空洞を充填したのちにブロック張替えを行う。</p>
7	支梁撤去・再設置	<p>コンクリート矢板区間の河床に設置された支梁の座屈（小糸川）</p>
