藤沢市における効率的な道路陥没防止手法の実践的研究(官学産 共同研究) その1

藤沢市における効率的な道路陥没防止手法の実践的研究(官学産 共同研究)その2

藤沢市における効率的な道路陥没防止手法の実践的研究(官学産 共同研究) その3

藤沢市における効率的な道路陥没防止手法の実践的研究(官学産 共同研究)その4 - 藤沢市陥没ポテンシャルマップ開発に向けた分析 -

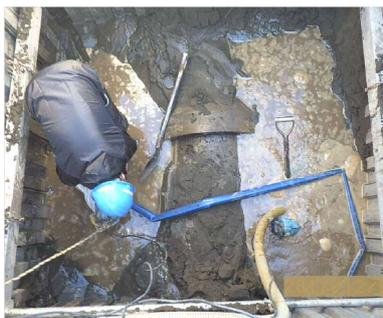
図-5 地下水と下水本管接続部(地点B)

空洞発生の直接的な原因は、いずれの箇所も下水管による土砂の吸出しであった。地点A・B・Eは下水本管接続部の隙間に起因した空洞であり、このうち地点B・Eの空洞発生原因となった下水管は、地下水位以深に布設されていた(図-5)。当該管路は藤沢市下水道部の施設点検として管内カメラ調査が実施されており⁶⁾、空洞直下に位置する接続部にて浸入水が確認されていた。このことから、継続的に管内へ流入していた地下水によって地盤中の土粒子が流出し、空洞を形成したと考えられる。これに対し、地点C・Dの2箇所は他工事の際に誤って下水管が破壊され、破損部材を利用した粗雑な補修のみで埋め戻されたために空洞発生要因となったものであった(図-6)。一方、空洞の拡大性の観点では、地点Dの細長い空洞形状(L=3.2m, W=0.4m)が特徴的な事例であった。この形状は、近接する別管路の敷設に伴う掘削跡の埋戻材(砂)が流出し形成されたもので、開削時には粘性土(原地盤)が空洞の側壁として自立していた(図-7)。

これらの事例は下水道起因の空洞について、管渠の老朽化のみで語られるべきではないことを示唆している。人為的に生じた破損部は、管渠の老朽化により生じた隙間と比較して開口部が大きいうえ、粗雑な補修跡は劣化や剥離によって、突発的に開口してしまう。空洞の成長が乏しかった地点B・Eの発生原因が管渠の老朽化であるのに対し、地点C・Dが新規に発生したものでありながら緊急性の高い空洞となった背景には、こうした違いがあると推測できる。

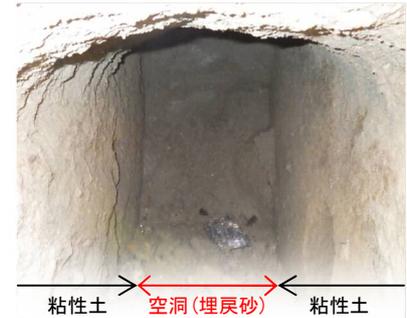
図-7 空洞内部状況(地点D)

※原地盤の粘性土は自立、埋戻砂のみ流出し空洞化

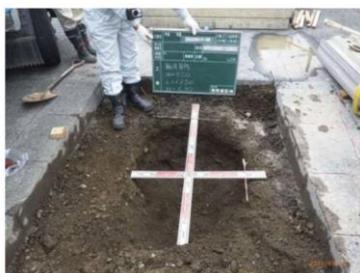
図1: 空洞A(左)と流出口(右)の様子

岡村らが4地点で行った空洞調査(空洞A~D)¹⁾のうち、空洞Aについて説明する。幅850mm、長さ1250mm、厚さ630mmの比較的大きな形状で、開削を行った結果、

深さ約3mに布設された下水道管において継ぎ手部分のモルタルが劣化し隙間ができていたことが空洞の原因であると判明した。図1に空洞Aと空洞の原因となった流出口の写真、図2に空洞付近の断面図、図3にポータブルコーン貫入試験の結果を示す。流出口と空洞の間に約1mに及ぶゆるみ領域が確認された。また、僅かな隙間が原因であっても大きな空洞が発生しうる点は留意すべきであろう。また、空洞補修に際してここまで深い開削を行うのは稀であり、通常は浅部の空洞補修に留まり深部の原因特定には至らない。しかし表面的に空洞を埋め戻しても、原因そのものに対処しなければ空洞が再発する可能性がある。そうした意味でこの空洞は、原因となる土砂の流出口そのものを特定することの重要性を示唆する事例と言えるだろう。

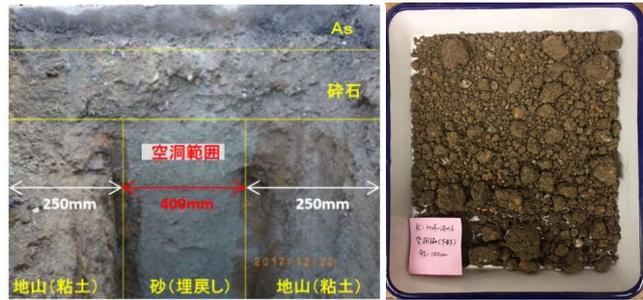
図5：空洞D付近の地盤

粒度分布を見ると、どの空洞現場においても空洞直下の粒度が最も大きくなっていることが分かる。これは、空洞の天井部が舗装の路盤部分に到達し碎石が落下した結果、空洞底部の粒度が大きくなったためであると考えられる。また、Dの空洞脇試料の細粒分含有率が突出していることが分かる。この空洞Dでは、砂質の埋戻し材に顕著な空洞が見られた一方で、空洞両脇の粘土質の地山は殆ど浸食されていなかった(図5)。したがって、突出した細粒分含有率が耐浸食性に寄与したと推測される。模型実験においても細粒分が多いと空洞の成長が遅くなることが分かっており²⁾、実験と同様の傾向が現場においても確認された形になる。またこの試料では著しい団粒化も見られ(図6)、これも粒子同士の固着力を高めて粒子の流出を防ぎ、結果として耐浸食性を高めたと考えられる。
