# 藤沢市における効率的な道路陥没防止手法の研究成果報告(官学産 共同研究) その1

# 藤沢市における効率的な道路陥没防止手法の研究成果報告(官学産 共同研究) その 2

# 道路陥没防止を目的とした路面下空洞原因の実態調査報告 その1

## 道路陥没防止を目的とした路面下空洞原因の実態調査報告 その2

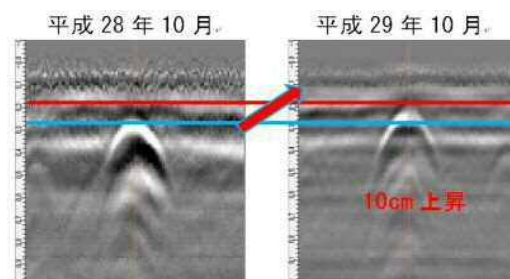
図-1. 拡大した空洞のレーダー信号の比較

本空洞は、初回(平成 28 年 10 月)の空洞調査業務で発見された空洞であり、空洞規模は縦断 1.0m×横断 0.6m、発生深度は GL-0.3m であった。初回調査から 1 年後の第 2 回空洞モニタリング調査(平成 29 年 10 月)では、図-1 に示すように空洞の発生深度が 0.1m 上昇(路面から -0.3m→-0.2m)したことから緊急開削調査が実施され、空洞厚 0.18m の空洞が確認された。本空洞の同一路線及び近傍箇所にも空洞が多数発生している。発生原因は下水道本管継手の隙間から浸入水とともに土砂が流出し、空洞が形成されたものと推測される。

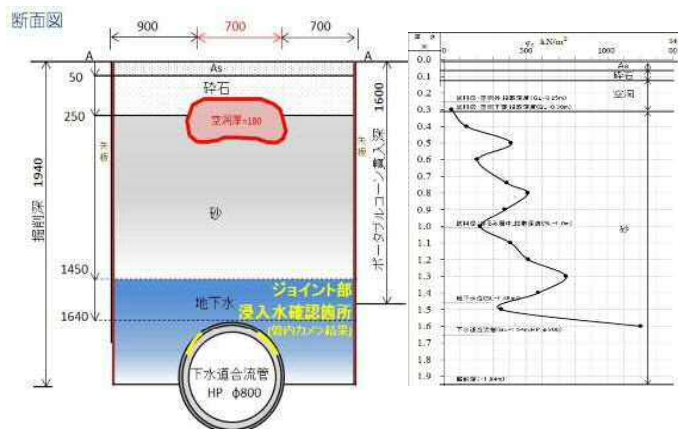
図-2. 空洞発生状況

本空洞の地下水及び周辺地盤状況は図-2 に示すように路面からアスファルト舗装 0.05m、路盤 0.20m、以下は砂質土であり GL-1.45m からは地下水が確認された。また、空洞下 GL-1.64m の位置には HPφ800 の下水道本管が布設されていた。本研究では空洞下端のゆるみ状況調査としてポータブルコーン貫入試験によるゆるみ調査を実施しているが、図-3 に示すように空洞下端～下水道本管まで 0.2m～0.5m の間隔でゆるみに強弱が確認されており、空洞の成長過程であったと推測される。

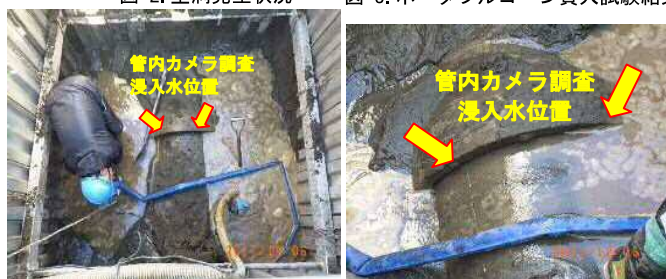
図-4. 開削状況写真

GL-1.64m の位置に布設されている HPφ800 の下水道本管は昭和 44 年に敷設されたヒューム管であり布設後 49 年が経った管路である。開削補修時の実態調査では図-4、5 に示すように管路の外部に損傷等は確認されなかった。開削補修の事前に下水道本管内部のカメラ調査を行っており、管本体は健全であるものの、図-6 で示すように空洞直下の下水道本管継手 2 時、10 時方向から下水道本管内部への浸入水が確認されていた。

(1)～(3)の実態調査結果から（空洞直下に布設されていた下水道本管に破損は無い、その他空洞形成の要因も無い、下水道本管は地下水以深に布設されていた）、本空洞の発生原因は、空洞直下 GL-1.64m の位置に布設されている下水道本管継手の隙間から浸入水とともに土砂が流出し、空洞が形成されたものと推測される。空洞発生原因となった下水道本管継手部の隙間についてはモルタルを詰め込み復旧された。

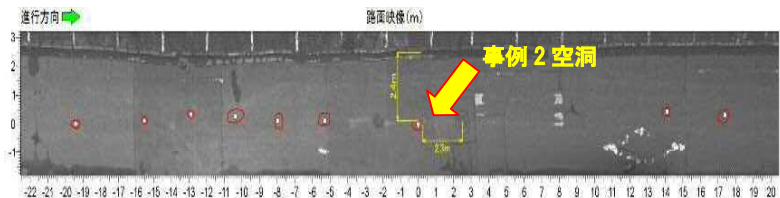
図-7. 路面状況写真で見える空洞多発状況

→0.3m→0.2m) したことから緊急開削調査が実施され、空洞厚 0.38m の空洞が確認された。図-7 に示すように同一路線及び近傍箇所にも空洞（赤丸箇所）が多数発生している。発生原因として下水道本管継手のモルタルの一部が老朽化により欠損し、その隙間へ土砂が流出し空洞が形成されたと推測される。

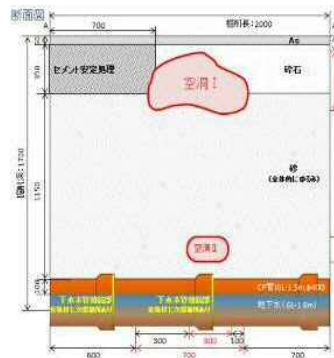
図-8. 空洞発生状況図

本空洞の地下水及び周辺地盤状況は図-8 に示すように路面からアスファルト舗装 0.05m、路盤 0.35m、以下は砂質土であり GL-1.6m で地下水が確認された。また、空洞下 GL-1.5m の位置には CPφ400 の下水道本管が布設されていた。空洞下端のゆるみ領域の確認としてポータブルコーン貫入試験を行った結果、図-9 に示すように GL-1.5m の下水道管まで貫入抵抗 500kN/m<sup>2</sup> 以下と全体的にゆるんだ地盤状況であった。

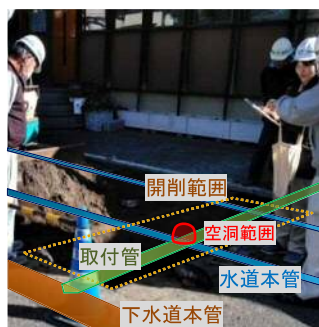
図 1 周辺状況(事例 1)

当該空洞は、第 1 回モニタリング調査(2017 年 4 月)時点では確認されず、半年後の第 2 回モニタリング調査(2017 年 10 月)時に初めて確認された。同年 12 月に開削調査を行った結果、空洞上端深度 0.15m、縦断方向広がり 0.30m、横断方向広がり 0.41m、厚さ 0.50mの空洞を確認した。周辺状況を図 1 に示す。

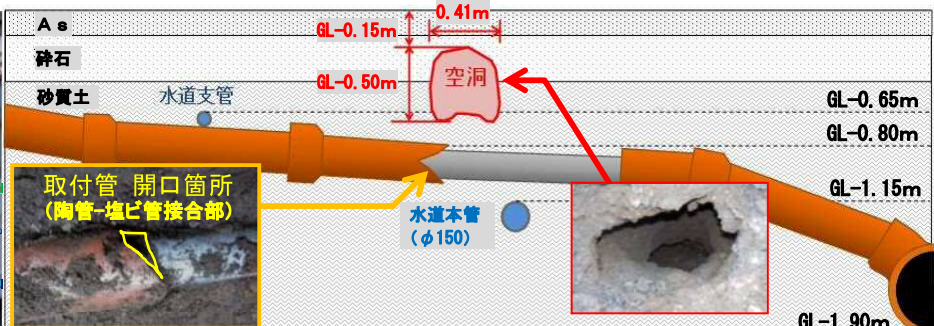
図 2 取付管破損状況断面図(横断方向)

当該空洞の発生原因を明らかにするため空洞下を GL-1.90m まで掘削したところ、図 2 のように GL-1.15m に水道本管(道路縦断方向)、GL-0.80m に下水道取付管(道路横断方向)が確認された。この下水道取付管(陶管)のうち、水道本管と交差する点を中心とした一部範囲が、塩ビ管に置換されている状況を確認した。置換された箇所の接合部は、断面処理や接合部へのモルタル充填などの適切な処理が行われておらず、わずかに開口した部分が見られた。このような状況から、接合部の開口箇所から土砂が流出したことで空洞が発生したと考えられる。上記の発生原因及び周辺状況より、水道本管を布設する際に下水道取付管を破損してしまい、現地での補修が不十分だったため経年的に開口部が生じ、空洞発生原因になったと推測される。

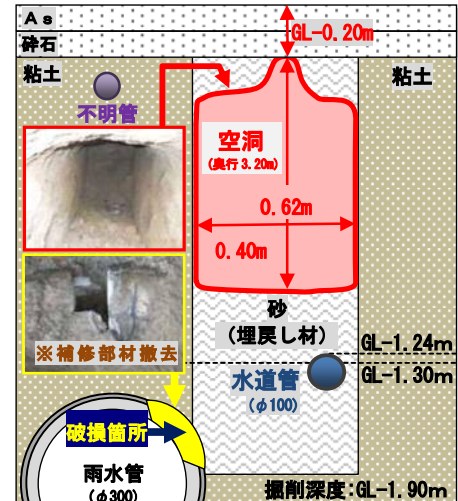
図 4 空洞周辺断面図(横断方向)

当該空洞の発生原因を明らかにするため開削したところ、管路工事等の掘削幅で空洞が広がっていたことが分かった

(図 4)。GL-1.90mまで掘削した結果、GL-1.30mに継手部が破損した雨水管、それと並行するようにGL-1.24mに水道管を確認した。このうち雨水管の補修箇所を詳細に確認したところ、雨水管継手の開口箇所を破壊時の破損部材で覆

い、モルタルで養生した形跡が見られた(図 4)。しかし、この補修部材は管体から剥離し、わずかな隙間が形成されていた。上記の発生原因及び周辺埋設状況より、水道本管布設時に雨水管継手を破損したときに現地で補修を試みたが、大雨等の外的要因により補修箇所が剥離し、土砂が流出したと推測される。特に、本空洞が最初に発見される 4 ヶ月前には、最大雨量 60mm/h を超える豪雨が記録されていることから、この豪雨が空洞発生

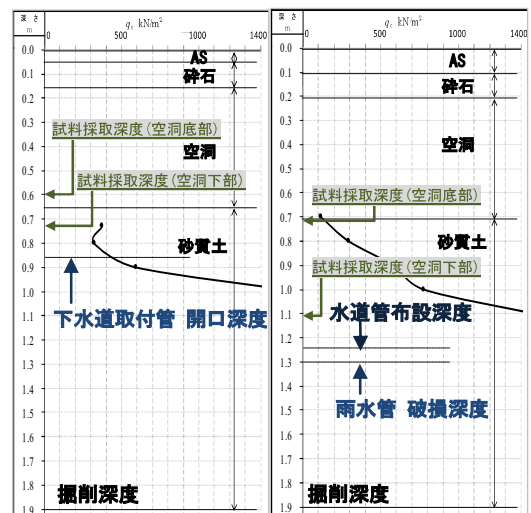
図 5 ポータブルコーン貫入試験結果  
(左: 事例 1、右: 事例 2)

上記 2 例では、空洞発生原因箇所付近に近接している可能性が高いと考えられる空洞中心の底部で、ポータブルコーン貫入試験による貫入抵抗値の計測を行った。その結果、事例 1(図 5\_左)と事例 2(図 5\_右)は共に、深度と比例した貫入抵抗値の上昇がみられた。このうち、事例 1 は空洞下端深度と原因深度の差がわずかに 0.2m だったため、特徴ある傾向はみられなかった。一方の事例 2 については、実際の空洞原因箇所が空洞中心から 1m ほど水平方向へ離れていたため、貫入不可深度が原因深度より浅くなったと考えられる。両事例の結果より、空洞発生原因箇所と空洞との位置関係が不明確な状況下において、貫入位置を定めることの難しさが浮き彫りとなった。

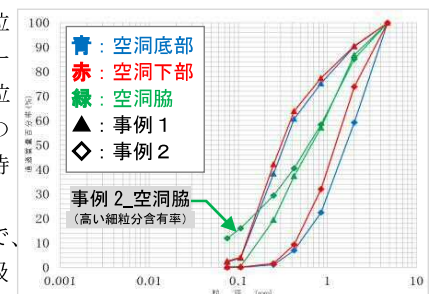
図 6 粒度分布図

上記 2 例に対し、空洞下部(事例 1 では空洞下 0.1m、事例 2 では空洞下 0.4m)と空洞底部(事例 1 では空洞最深处が砕石交じりで試料採取に適さなかったため、最深点よりも浅い箇所で採取)、及び空洞脇(非空洞箇所)にて試料を採取し、粒度分析を行った(図 6)。その結果、各事例それぞれに、空洞下部と空洞底部の粒度分布が、同様の粒度分布を示していた(グラフ中それぞれ青と赤)。また、空洞脇で得られた試料のうち、事例 2 で得られた試料からは、高い細粒分含有率が確認された<sup>(5)</sup>。この空洞脇(事例 2)の原地盤は粘性土(関東ローム)で、大原ら(2018)は同試料の特徴として細粒分含有率のほか、著しい団粒化を挙げており、耐食性が強かったものと考えられる。それに対し、事例 2 の空洞底部及び空洞下部で採取された砂質土は、現地状況より縦断水道管布設時の埋戻材と推定される。

上記の結果より、事例 1 では流動性の高い砂質土が下方へ流出することで、事例 2 では耐食性の強い地盤内に敷かれた流動性の高い砂質土のみが一気に吸い出されるような形で流出したことが、急速な成長の原因であると考えられる。

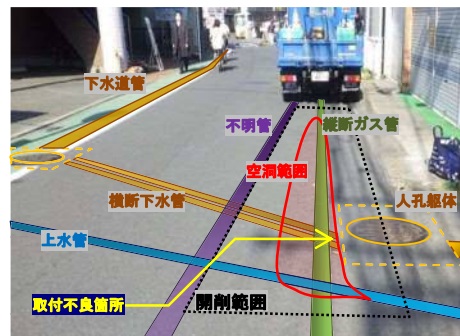
図2 空洞箇所の周辺状況

本研究で確認された空洞のうち、都市部での事例となる埋設管の輻輳が影響したケースを報告する。本空洞の周辺は、戦前より栄えていた市街地であり、多数の埋設管が布設されている。過年度空洞調査(2016 年 10 月)から第2回モニタリング調査(2017 年 10 月)までの1年間、本空洞の規模や深度に変化は見られなかった。開削調査の結果、空洞上端深度 0.3m、厚さ 0.3m、縦断方向広がり 2.7m、横断方向広がり 0.6m の、細長い形状の空洞を確認した(図2)。本空洞は下水人孔躯体に隣接して発生しており、空洞直下に位置する下水道管(1条2列)と人孔躯体の取付部に、僅かな隙間がみられた(図3)。このことから当該部位より土砂が流出し、本空洞

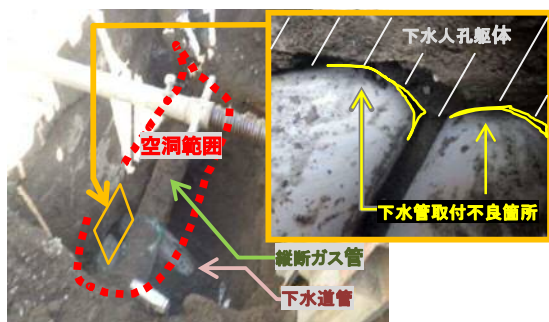
図3 開削範囲内の管路輻輳状況と空洞発生原因箇所

が発生したと推定される。この隙間は、躯体側の継手部に対し、下水道管の接合が不十分であったため、生じたものであった。また、当該下水道管は縦断ガス管を避けて布設されており、小径管を2列とすることで流量を確保しつつ、下水道管の管頂部とガス管底部の干渉を避けたものと考えられる(図4)。空洞が細長い形状である点についても、空洞成長過程においてガス管に沿って空洞及び地盤のゆるみが延伸し、開削時の空洞形状につながった可能性が高い。
