# 藤沢市のアスベスト対策に係る総括について

2007年11月6日

藤沢市アスベスト問題対策会議

神奈川県藤沢市立浜見保育園

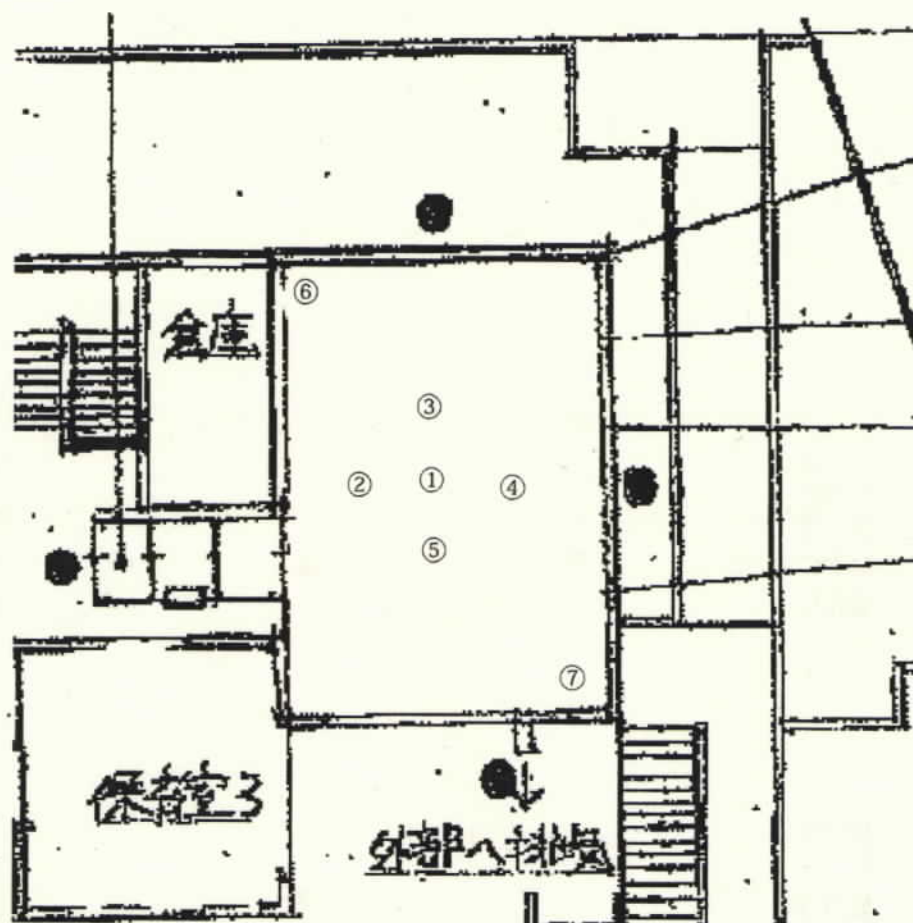
図 1：測定点の図

①～⑦：測定点

①を剥がした天井板の直下として、①～⑤は剥がした天井板の場所によって移動。

⑥～⑦は部屋の隅。

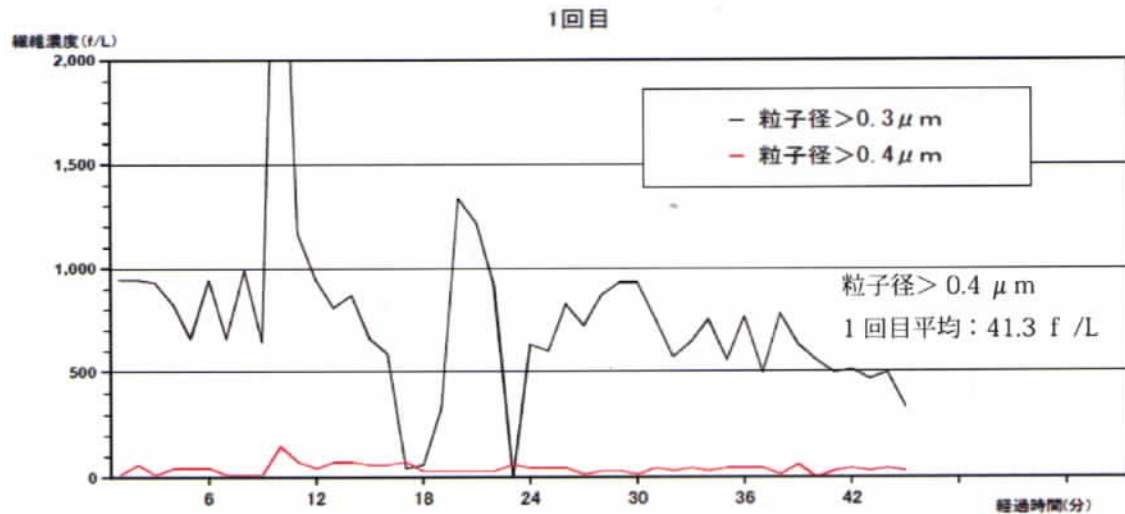
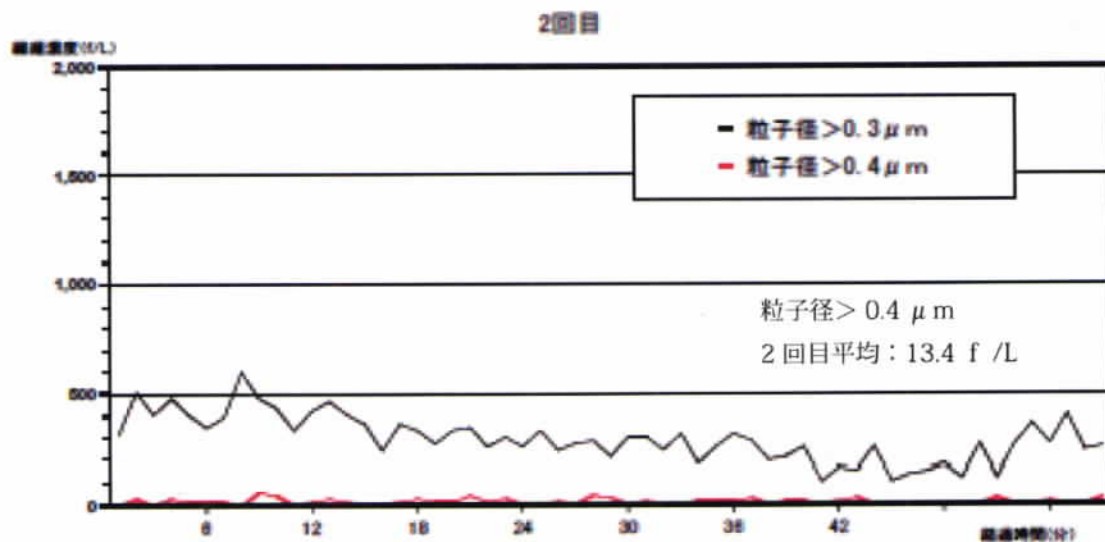
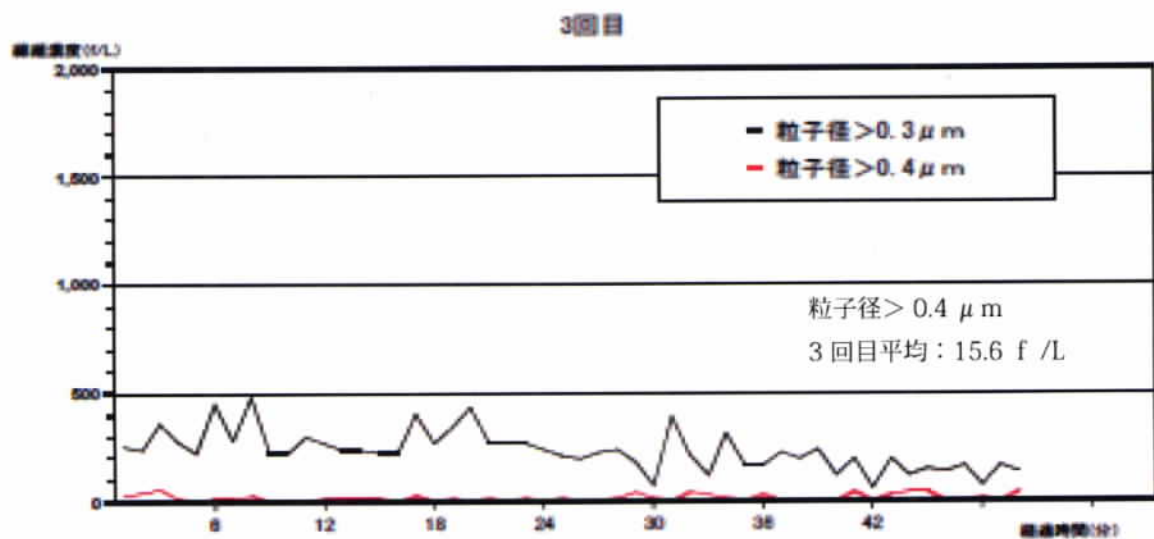
グラフ 1：DAECOM による気中繊維濃度等

注：粒子径  $> 0.3 \mu\text{m}$  が  $> 0.4 \mu\text{m}$  よりも 10 倍程度高い数値を示していますが、これは 400 倍の光学顕微鏡では見えない細い繊維を計数しているためです。粒子径  $> 0.4 \mu\text{m}$  が PCM 法などの顕微鏡の数値と対応しており、粒子径  $> 0.3 \mu\text{m}$  は参考値です。

④ DAECOM による経過時間による繊維濃度は、落下および清掃の発じんによる濃度の変動が少なく、今回の試験ではこれらによる発じんは大きくなかったと考えられます。

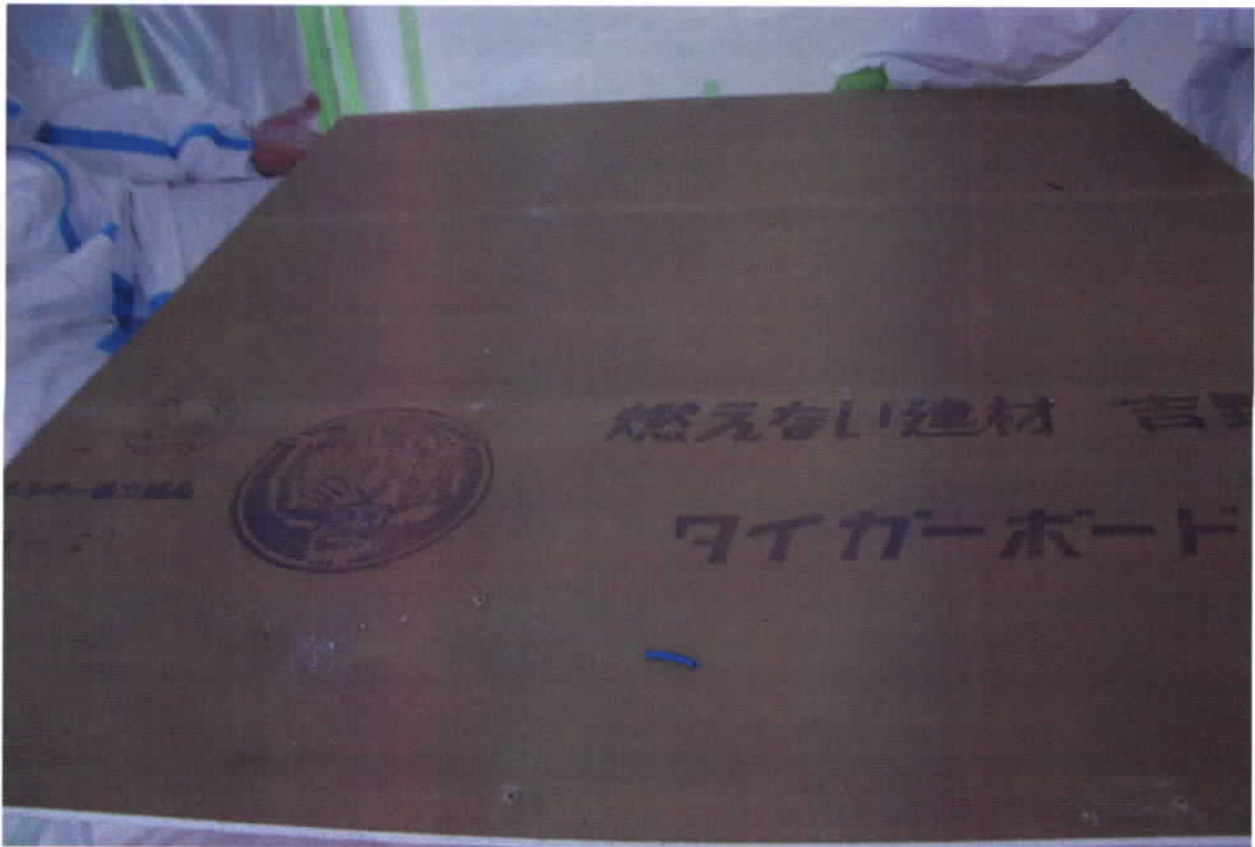
その際、養生密閉下で天井板を開け内部を観察したが、天井に吹き付けられたアスベストがナイフで切り取られたと考えられる痕跡や、天井吹き付け材が引き剥がされたと思われる跡があった。また、天井板を支える吊りボルトが天井の吹き付け材に数十本直接打ち込まれており、昭和58年当時の天井板を貼り付けた工事の際にアスベスト粉じんが大量に発生したであろうと推測された。

写真 1：天井面に堆積した粉じん

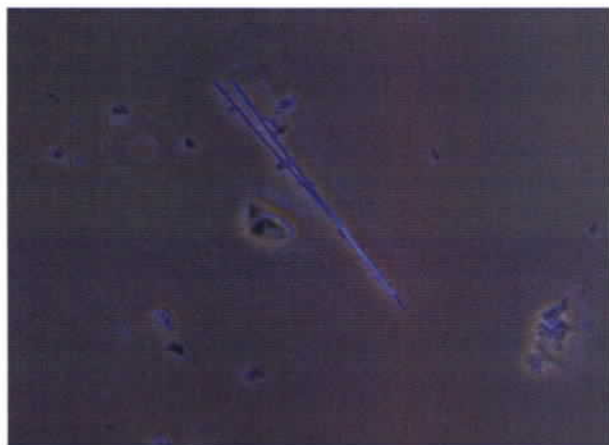
写真 2：ロックウールと思われる細繊維

回の再現実験では飛散した繊維のほとんどは衣類、紙、木材等に由来する有機繊維で、一部にロックウールによる鉱物繊維が観られたものの、石綿繊維は定量下限値を超えず、飛散が確認されませんでした。

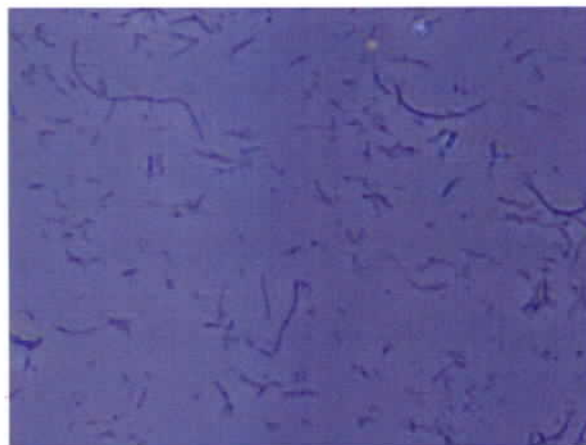
写真 3：クリソタイル標準試料
