鵠沼市民センター

建替えに向けた意見交換会（第5回）

基本設計の進捗状況

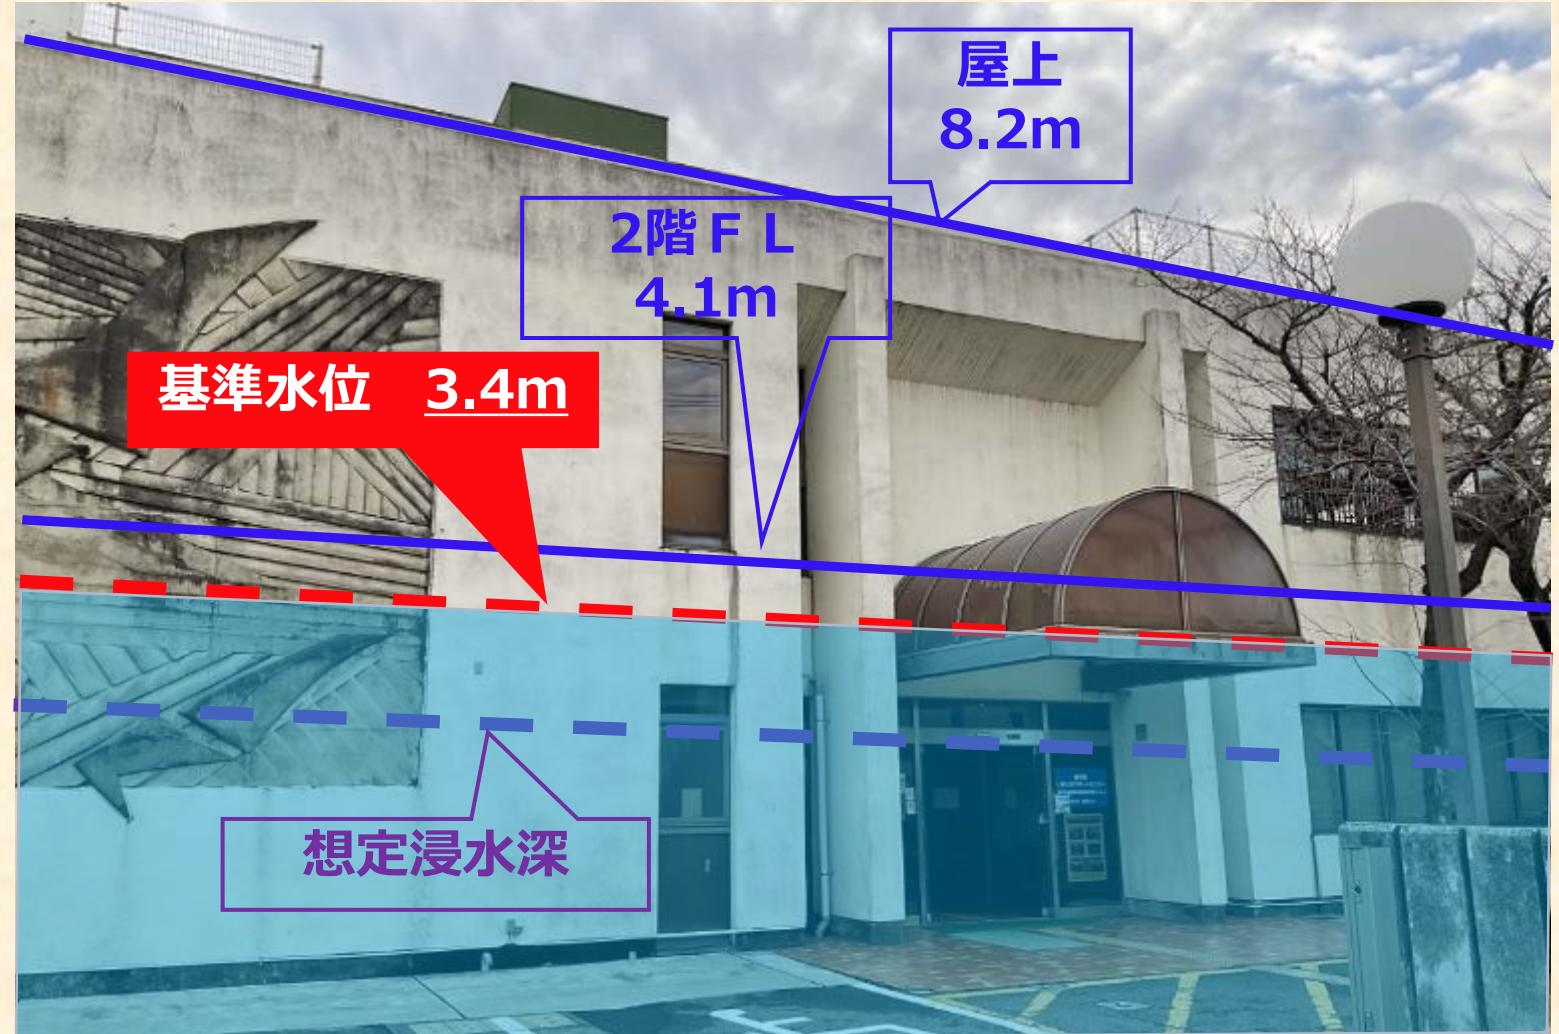
津波浸水予測

◆基準水位

津波浸水深にせき上げ高を考慮した最大到達水位

令和3年3月に県から「津波災害警戒区域」に指定されたことにより基準水位が示された
(津波防災地域づくりに関する法律)

現在地では最大で約3.4m

最短津波到達予想時間約8分

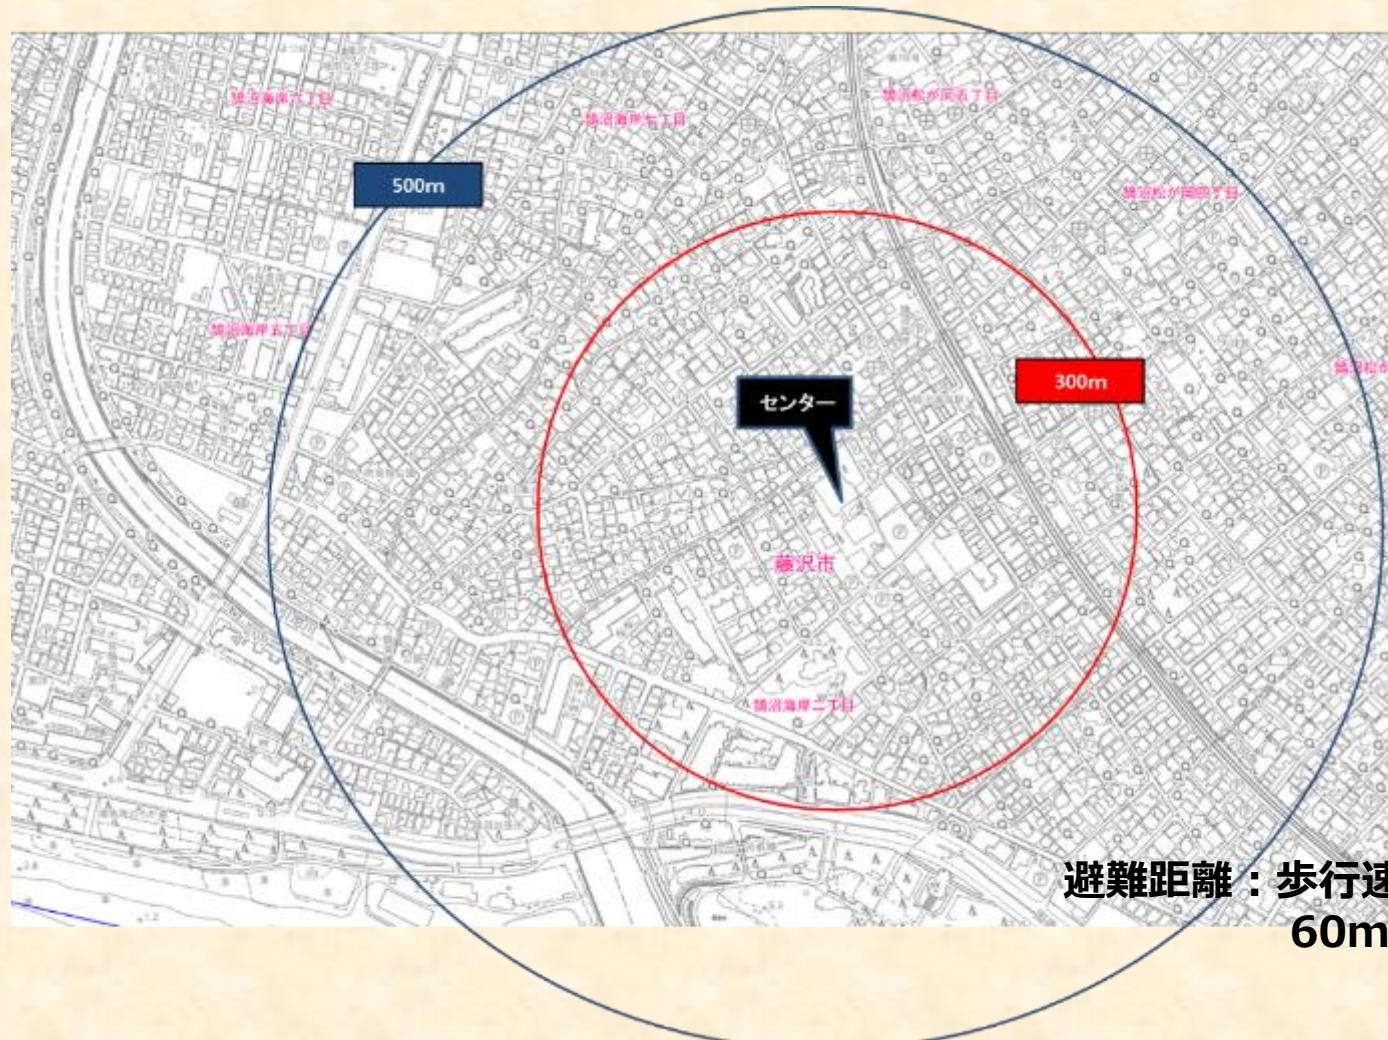
津波時の鵠沼市民センターへの最大避難者想定

◆最短の津波到達時間を8分と想定すると

→避難可能距離：300m

- 300mでは鵠沿海岸2丁目、3丁目が範囲内
500mに広げると1丁目が含まれる

※居住者数（夜間人口）

1丁目：1,393人 2丁目：1,963人
3丁目：1,552人 **合計：4,908人**

仮定1：2丁目、3丁目住民の50%が避難
→ **1,758人**

仮定2：1丁目まで範囲を広げると
→ **2,454人**

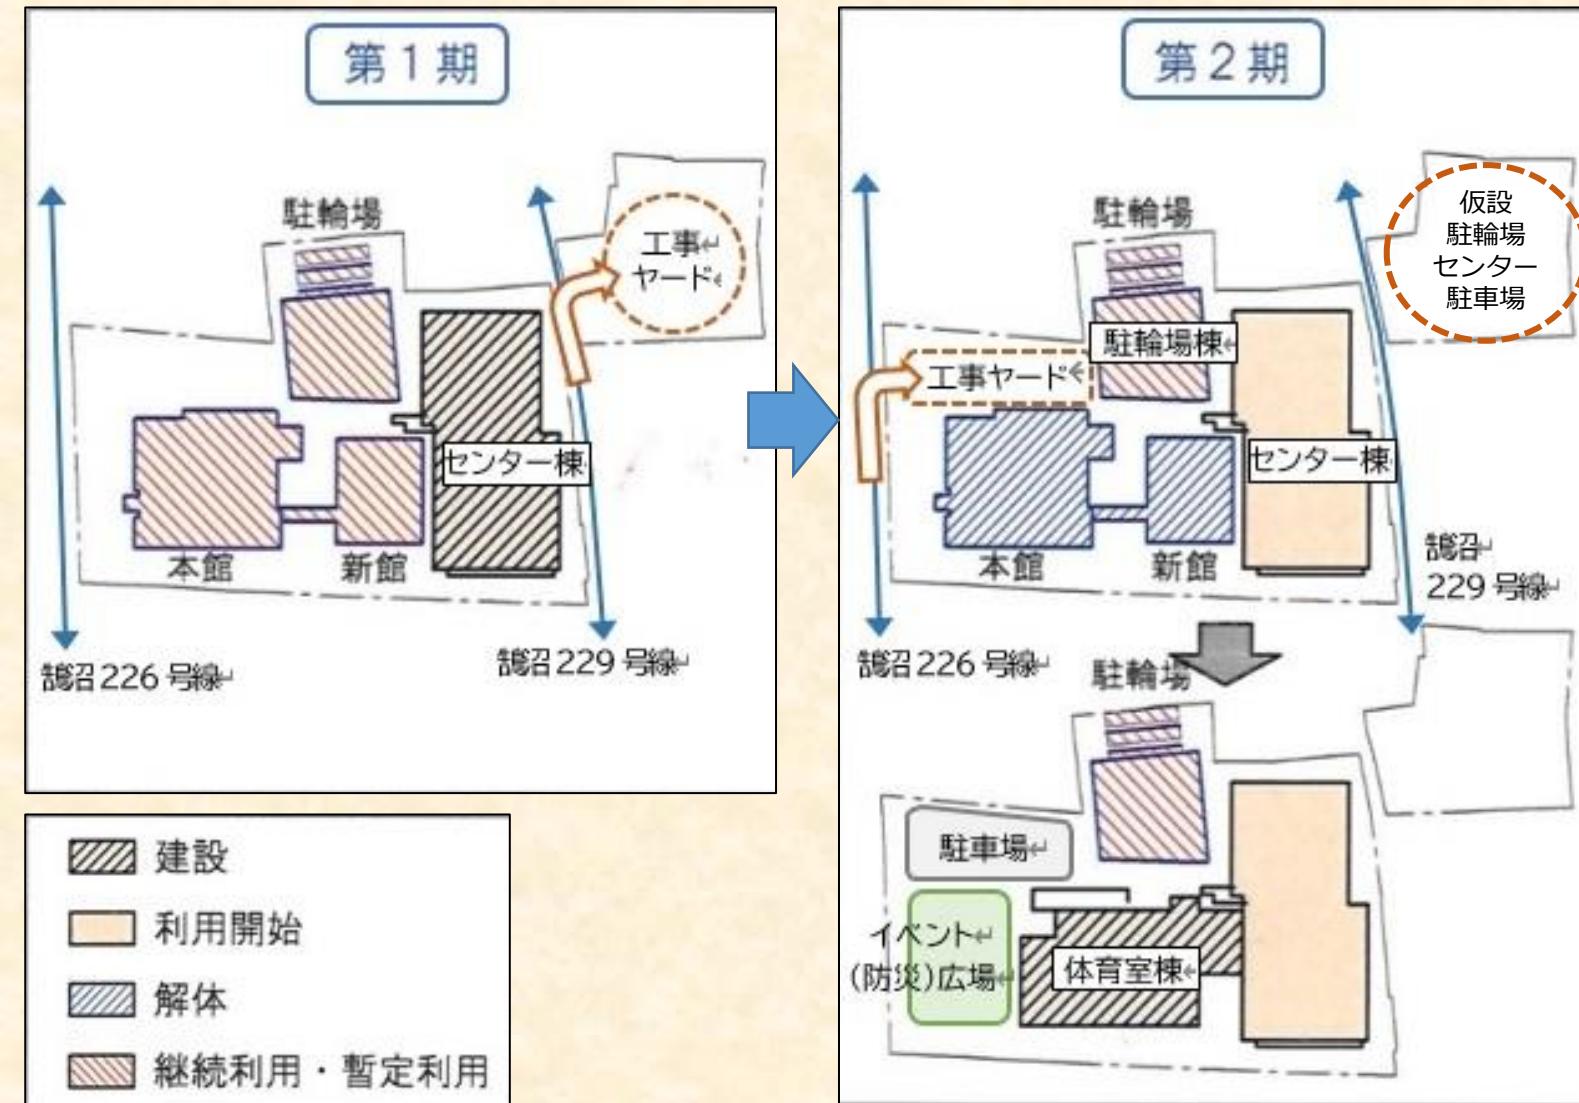
段階整備計画

【第1期工事】

- 敷地①東側空地に、先行してセンター棟を建設
(敷地③を工事ヤードとして利用)

- センター棟オープン後、既存のセンター本館・新館を解体

【第2期工事】

- 既存センター跡地に体育室棟を建設
(敷地③を仮設駐輪場、センター駐車場として利用)

- イベント（防災）広場や駐車場等を整備

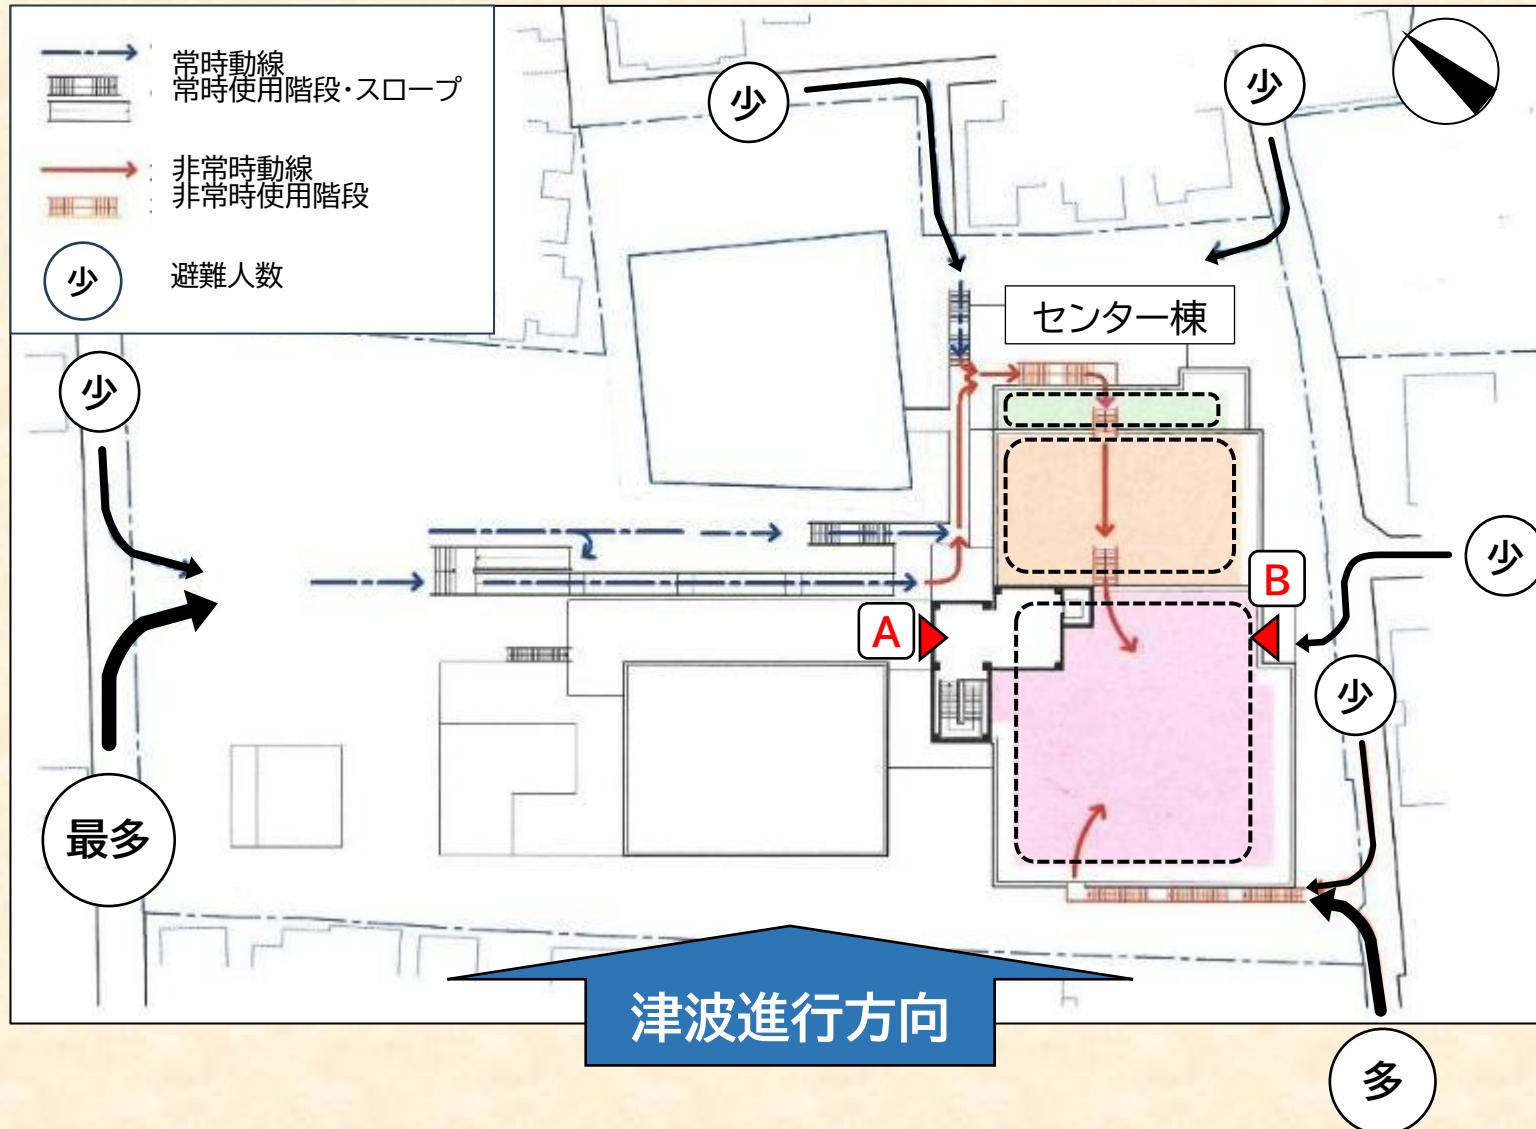
津波避難計画

- 大規模な地震が発生した際、最短の津波到達時間が8分とされており、想定される最大避難者数が1,760人
 - センター棟は津波に対する指定緊急危難場所としての機能を有し、屋外の非常階段、スロープを利用して、2階・3階の屋上に約1,900名が避難可能
 - A・Bの出入口には、自動開錠機能を持ったキーボックスを設置することで、緊急時にはセンター建物内にも避難が可能とし、現状のプランにおいては2階・3階居室に約2,700名が避難できる想定

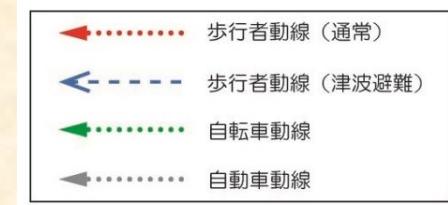
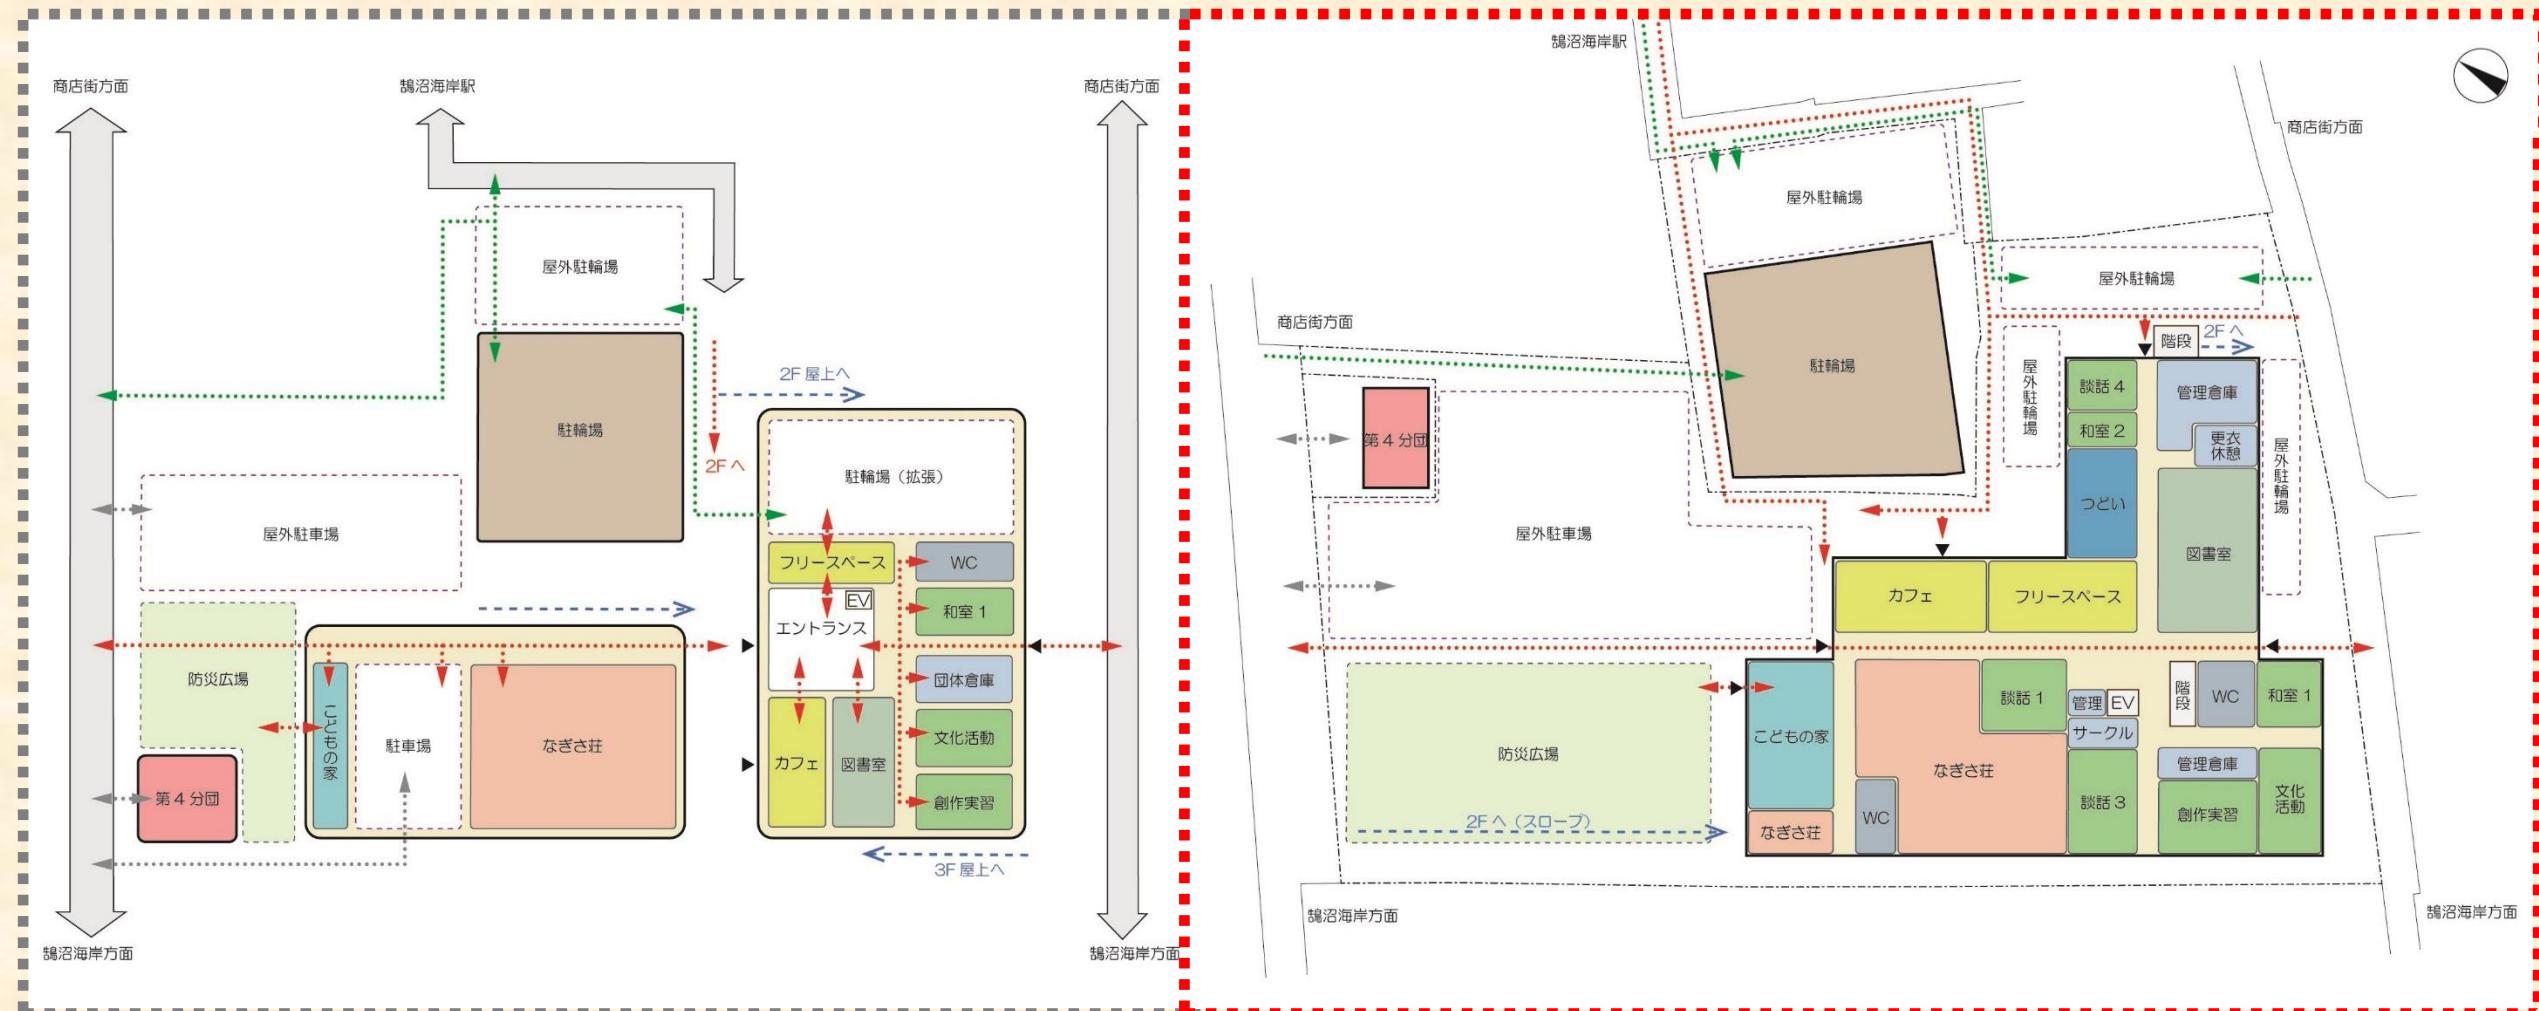
基本構想プランと基本設計プランの比較（1F）

基本構想

基本設計

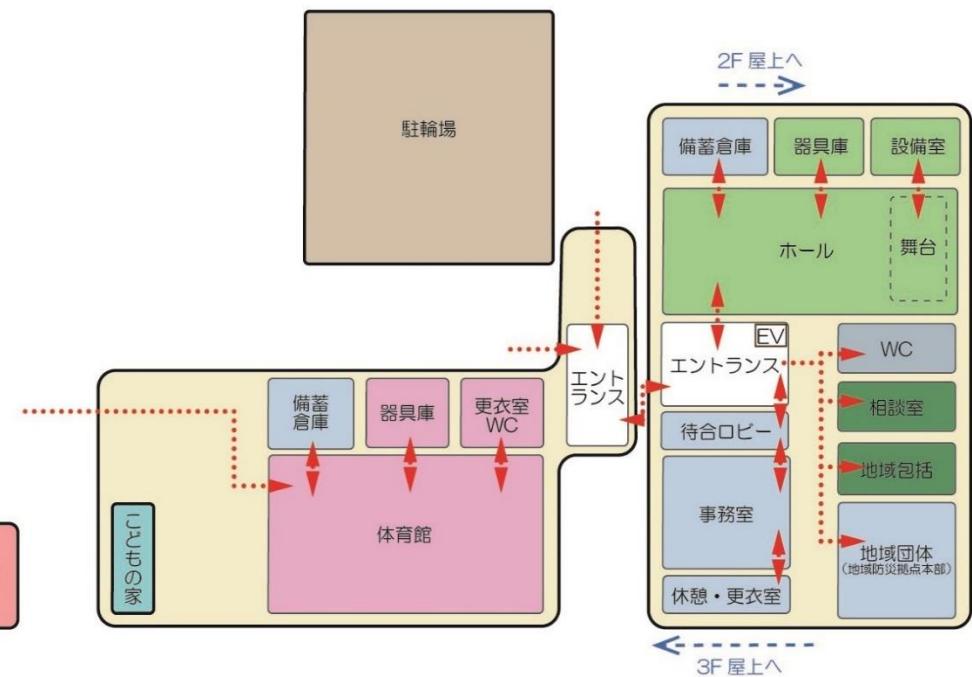
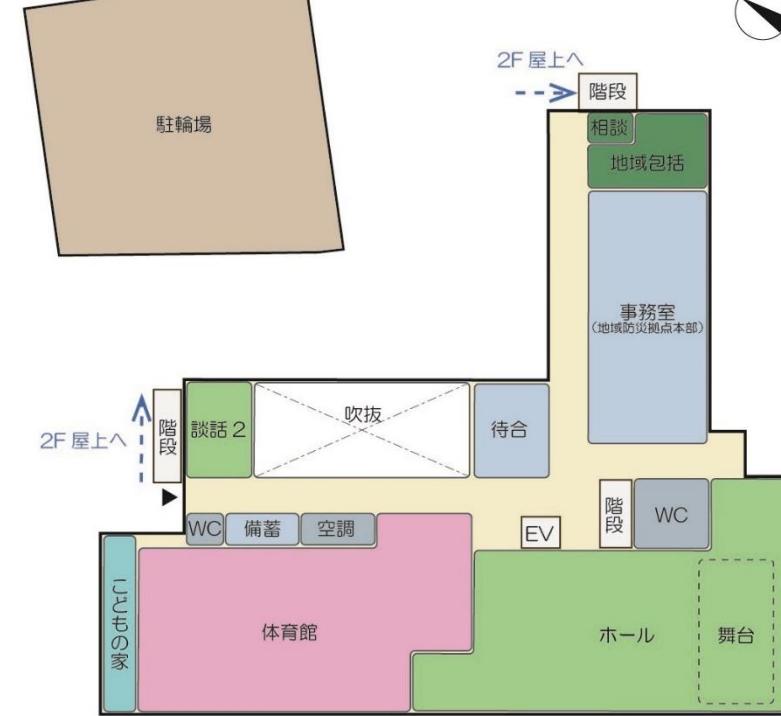
基本構想プランと基本設計プランの比較（2 F）

基本構想

基本設計

歩行者動線（通常）
歩行者動線（津波避難）
自転車動線
自動車動線

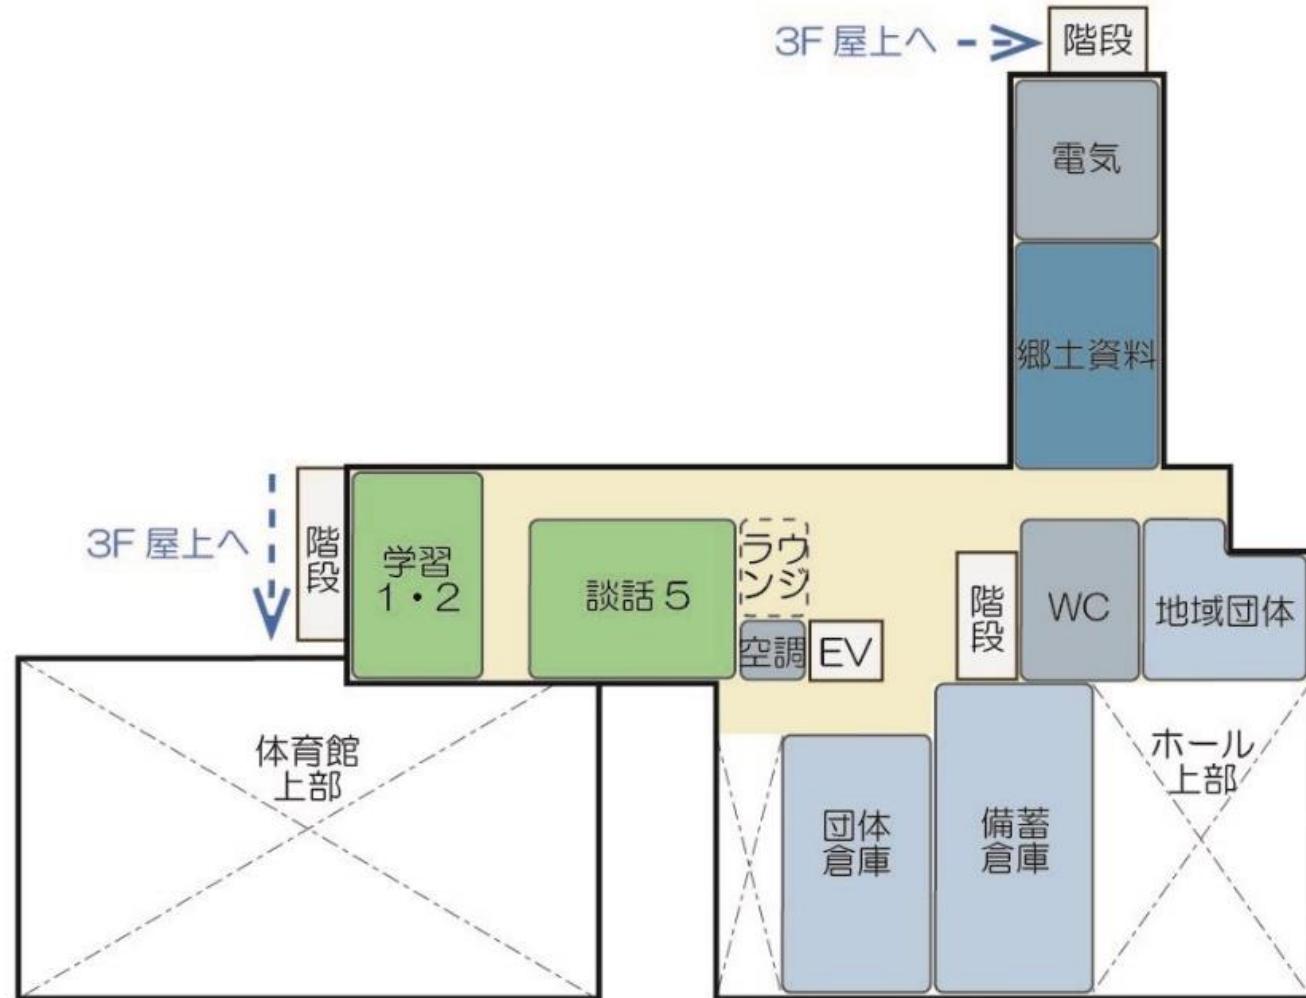
基本設計プラン（3F）

- ←····· 歩行者動線（通常）
- ←····· 歩行者動線（津波避難）
- ←····· 自転車動線
- ←····· 自動車動線

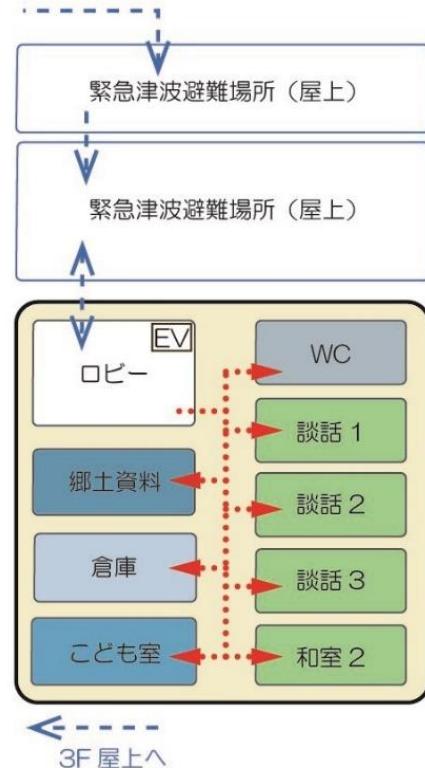
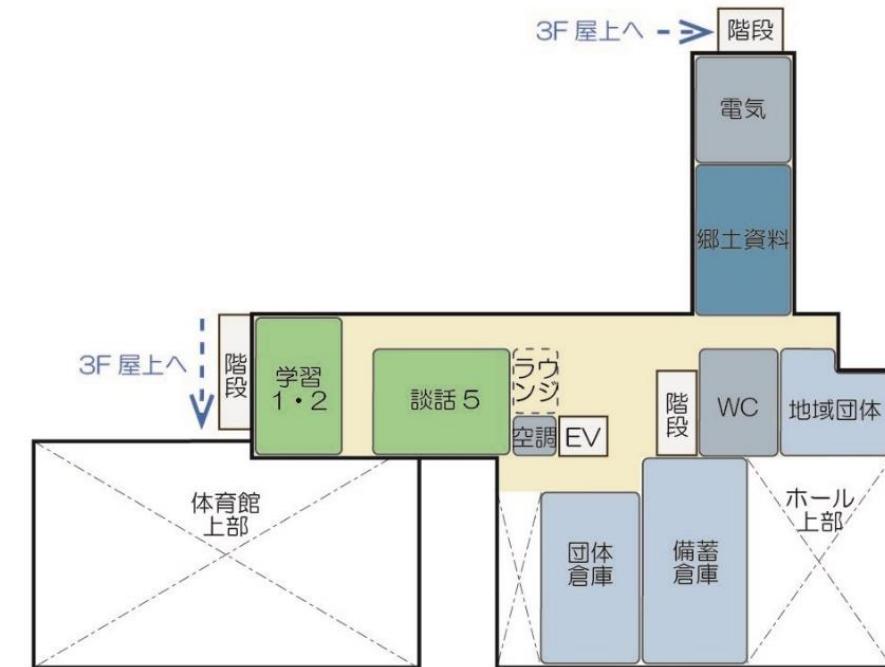
基本構想プランと基本設計プランの比較（3F）

基本構想

基本設計

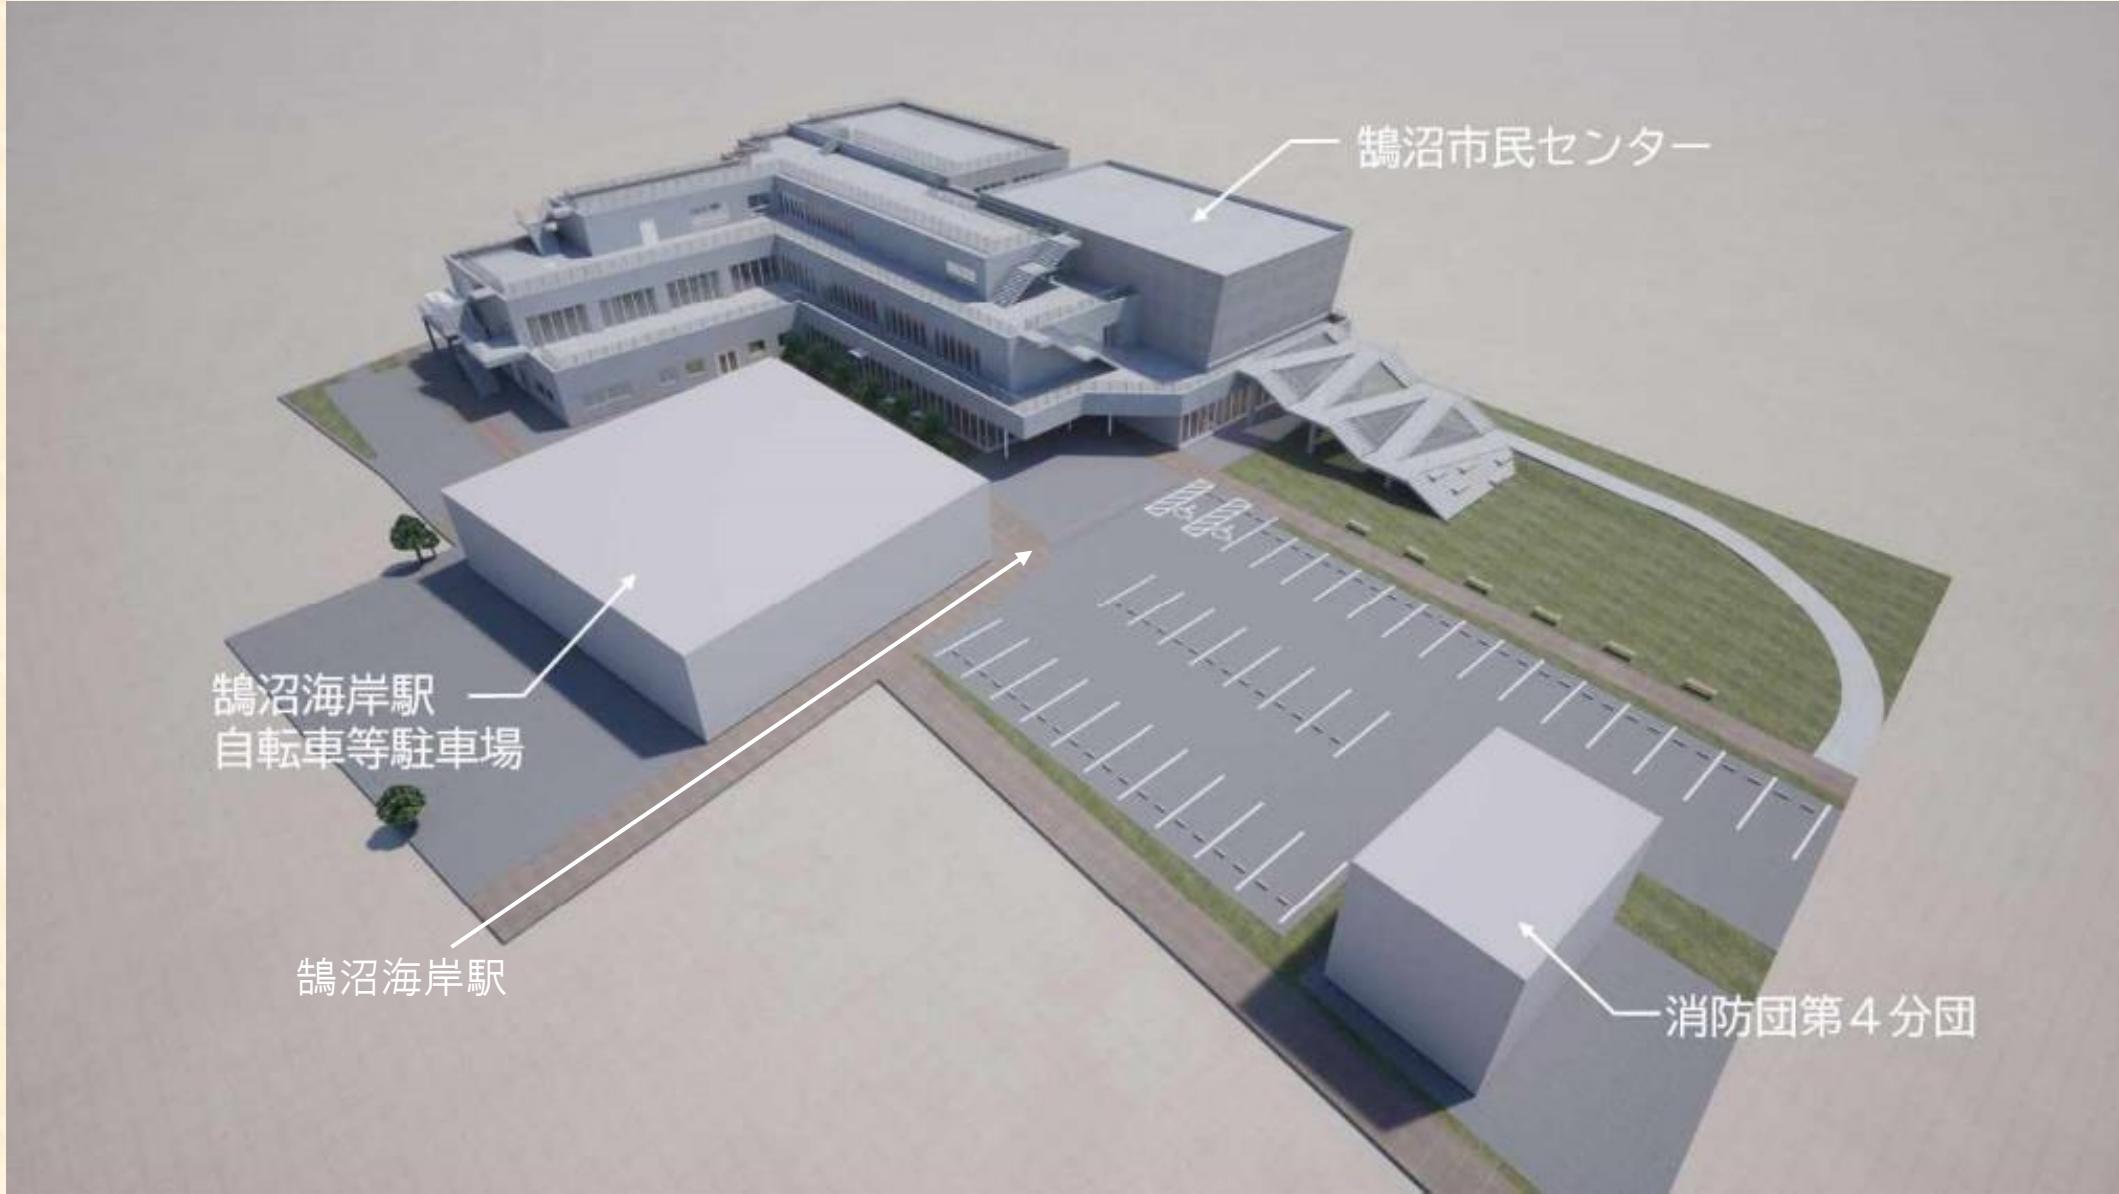
鵠沼海岸駅側上空から見た鳥瞰図

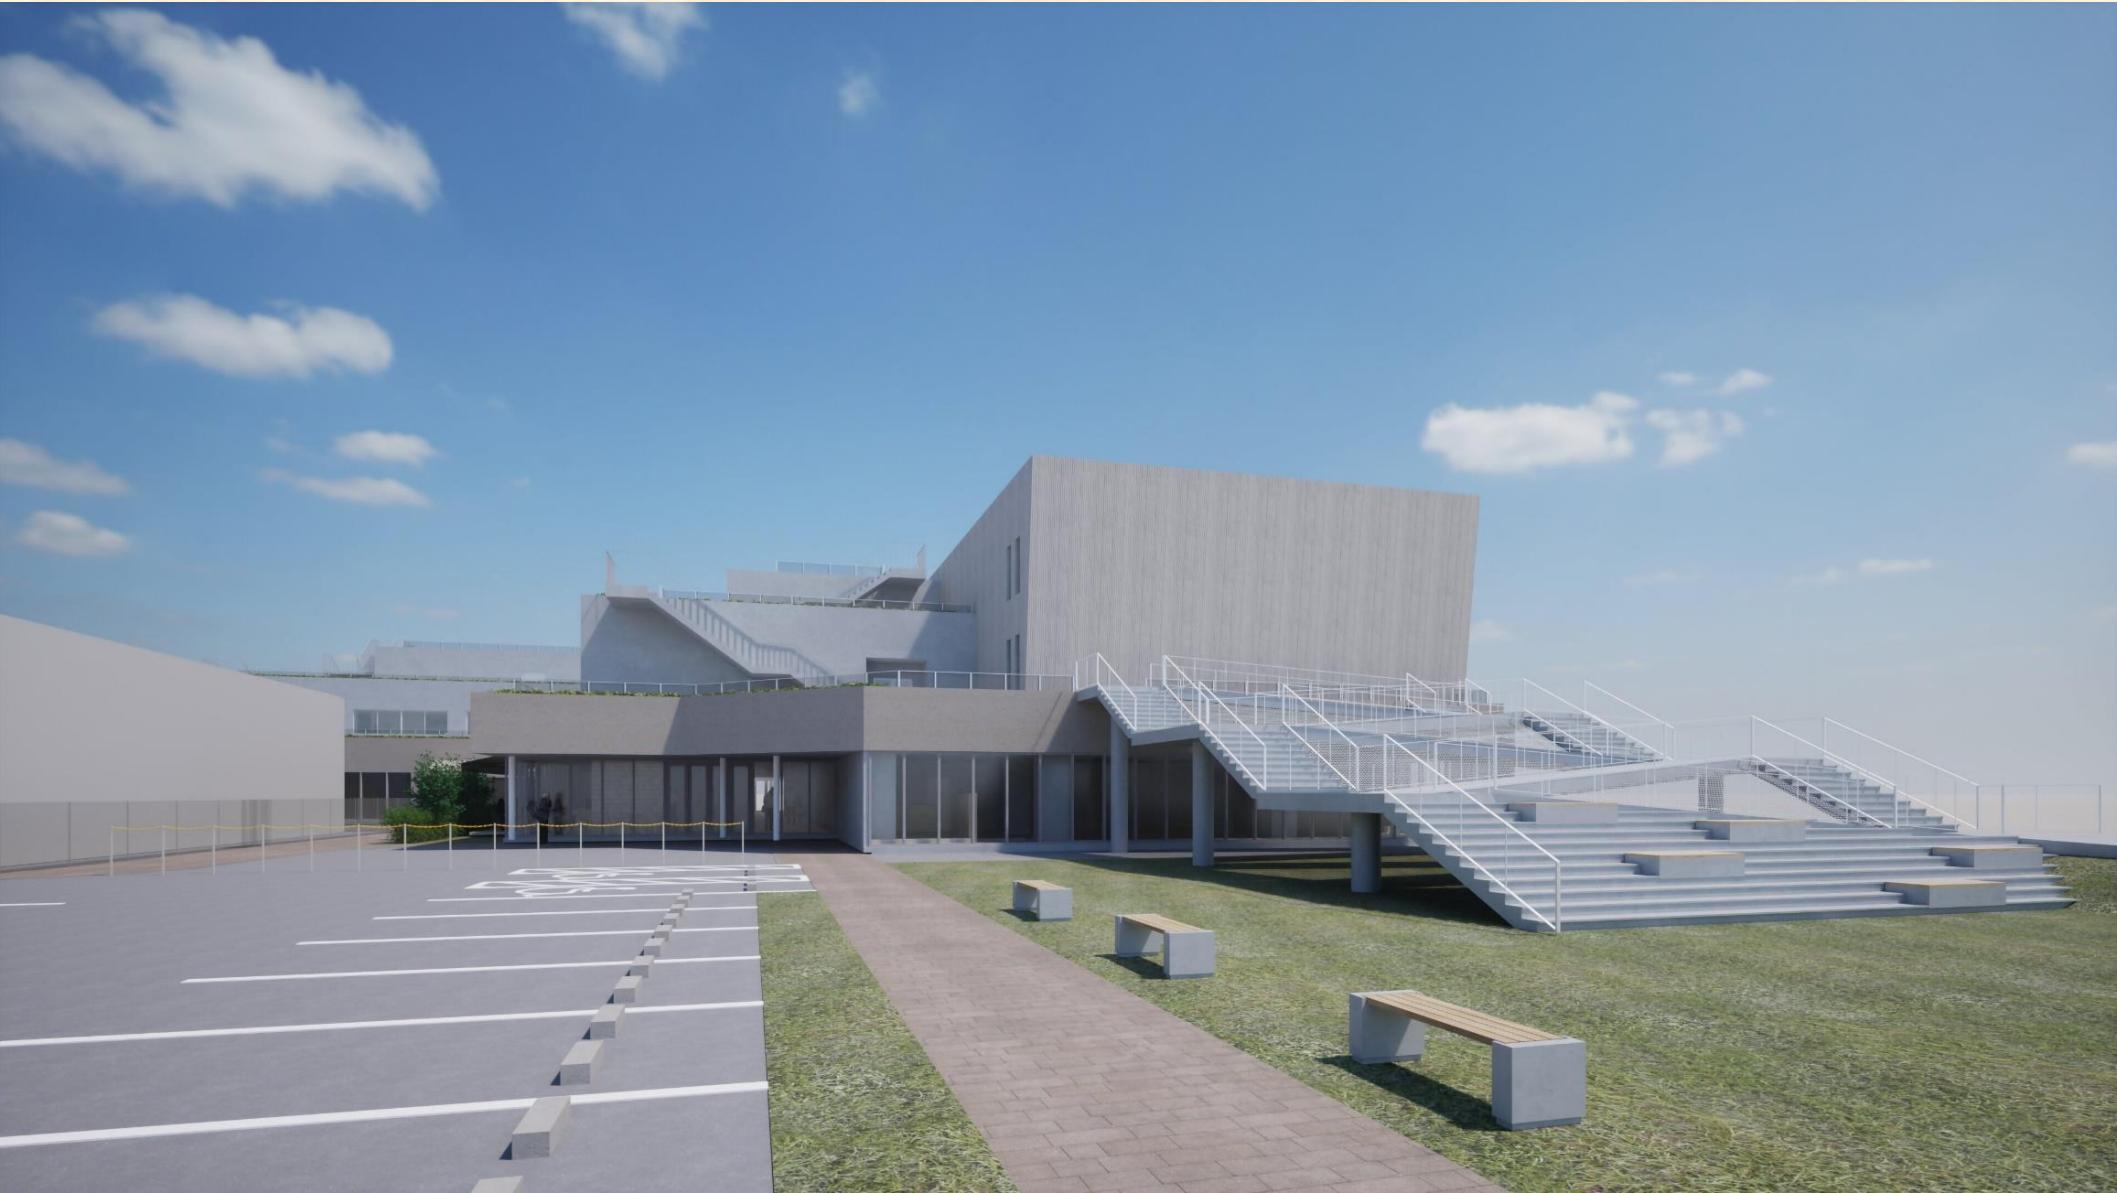
建物北側外観図
