# 藤沢市における効率的な道路陥没防止手法の研究成果の報告(官学産 共同研究)

# 藤沢市道における効果的な道路陥没防止手法（官学産 共同研究） － 空洞モニタリング結果からの考察 －

# 藤沢市・道路陥没ポテンシャルマップの開発（官学産 共同研究）

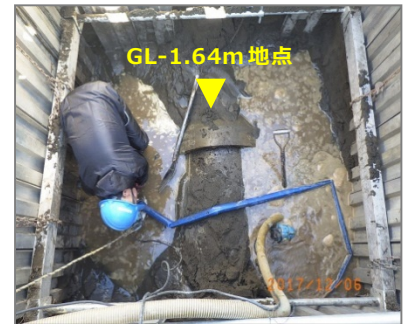
図-3 空洞原因調査状況

本市が実施した空洞原因の調査では、空洞下にある下水道管が深く、地下水が出現した場合でも調査を続

け、出来る限り空洞原因を特定していった結果、下水道管に起因した空洞が大半であることが明らかになった<sup>3</sup> (図-3、4)。
