うっもち 宇都母知神社について

宇都母知神社本殿について

宇都母知神社拝殿・幣殿について

宇都母知神社鐘楼について

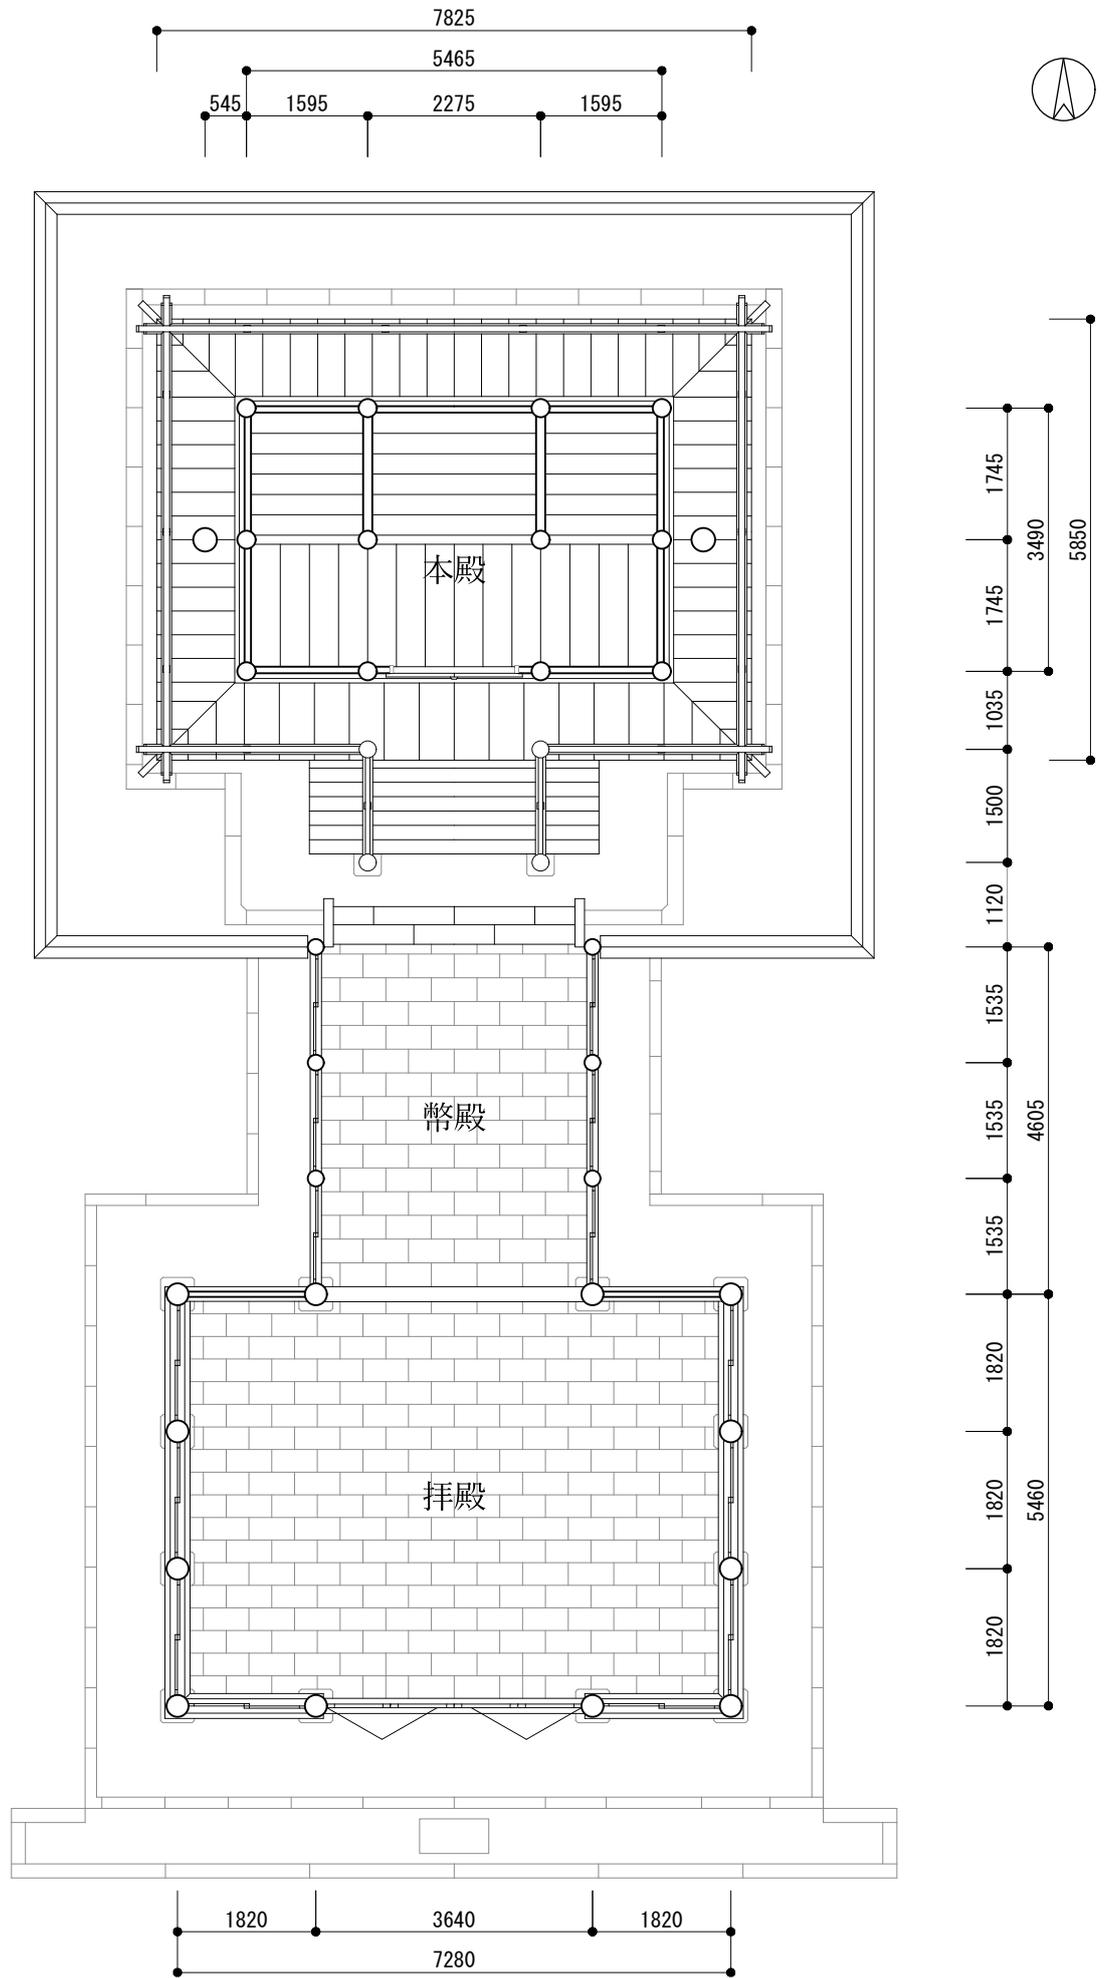
Title 宇都母知神社 本殿・幣殿・拜殿 平面図

震災後の再興では、「社殿の様式を統一するため悉く神明造を以つてすること」という方針が立てられた⁴⁾。本殿は木造平屋、桁行三間・梁間二間、神明造で、コンクリートの基壇上に立つ。縁までの床高は5尺(1.52m)と高い。屋根は金属板葺きで、軒や屋根に反りが無い直線的な意匠とし、棟に千木と堅魚木7本をあげる。妻面は扱首と御形束で支え、破風に鞭懸を各5本設ける。

柱は素木の丸柱(8寸2分径)で、この柱筋から1尺9寸(58cm)離して両妻に棟持柱(1尺3寸径)を内転びで立てる。軸部は折置組とし、内法長押・切目長押で固め、正面中央に御扉、他を板壁とする。四周に切目縁をめぐらして、正面に木階七級を設ける。高欄は組高欄だが、直材で反りが無い。

震災後の再興では、「社殿の様式を統一するため悉く神明造を以つてすること」「幣殿拝殿は土間を以つてすること」という方針が立てられた⁴⁾。拝殿は、桁行四間・梁間二間、切妻造、金属板葺きで、向拝は無い。神明造を意識することから、屋根は本殿と同様反りがなく直線的で、棟に千木と堅魚木7本をあげる。素木の丸柱は8寸2分径と太く、内外ともに太い腰長押・内法長押を廻らし、長押の端部や釘隠を鋳金具で飾る。正面中央に両折戸を立て、両脇は葺風の引違いの格子戸、側面は舞良戸で、他は板壁である。

幣殿は、桁行三間・梁間二間、両下造、金属板葺きで、幣殿北側に接続し、本殿の軒に屋根を突き刺す。側面は各柱間に腰板壁と引違いの舞良戸を立て、拝殿側・本殿側は共に建具は設けず吹き放ちとする。天井は竿縁天井、床は土間で、拝殿と同様、元は三和土仕上げだったが、令和6年に拝殿より10cm程上げて切石敷とした。

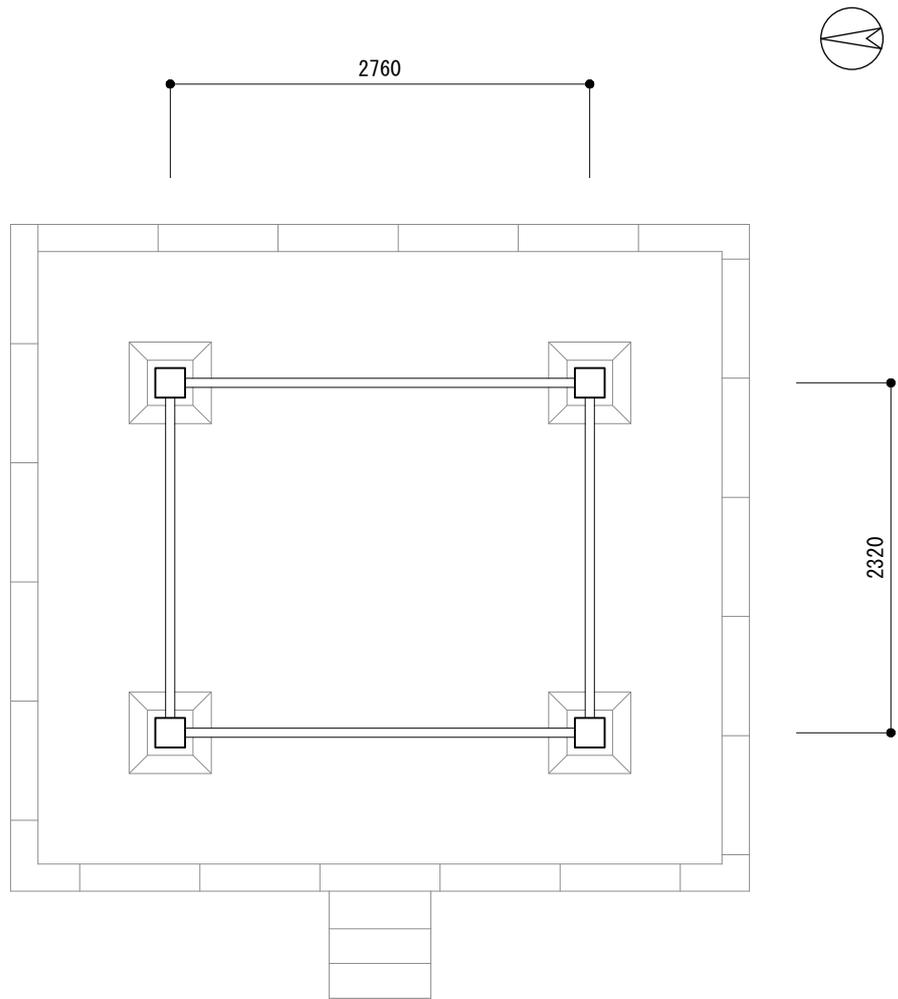
Title 宇都母知神社 鐘楼 平面図

鐘楼は、桁行一間(2.76m)・梁間一間(2.32m)の吹き放ちで、屋根は入母屋造、金属板瓦棒葺きである。社殿の直線的な意匠に対し、軒、屋根ともに反りがある。軸部は、内転びの角柱を腰貫と虹梁形頭貫で固め、立ちが低く安定感がある。組物は平三斗、中備は臺股、木鼻は獅子、妻飾は蕪懸魚とし、軒は一軒半繁垂木で出が深い。内部は格天井で、中央に鐘を吊る。
