河川長寿命化計画

滝川
滝川分水路
白旗川
一色川
不動川
打戻川
小糸川

2023年(令和5年)2月

藤沢市

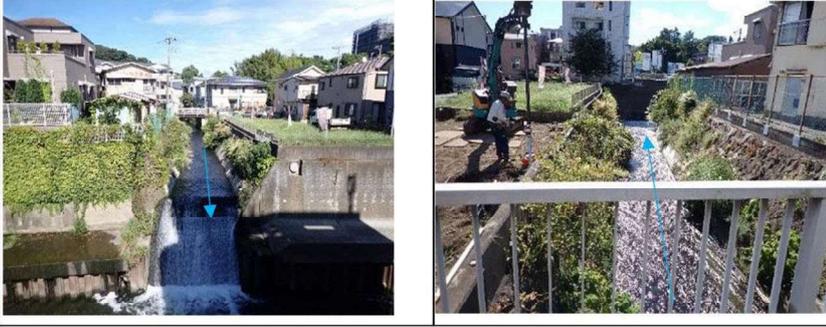
岸別	左右岸		
点検項目	堤防護岸		
点検箇所	積ブロック		
点検事項	樹木繁茂	最下流部から70m程度樹木繁茂が見られる。

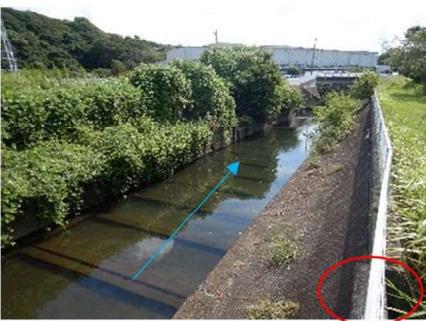
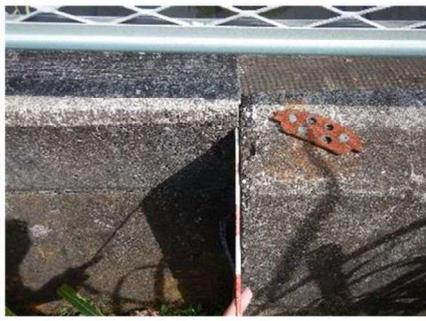
変状例①		変状状況	
河川名	小糸川

岸別	右岸		
点検項目	特殊堤		
点検箇所	パラペット(胸壁工)		
点検事項	目地等の段差		
状況等	関下橋から100m程度上流のパラペット(胸壁工)の目地部に0.15m程度の段差が生じている。		
変状例②		変状状況	
河川名	小糸川

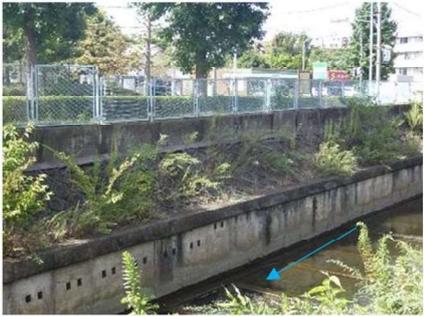
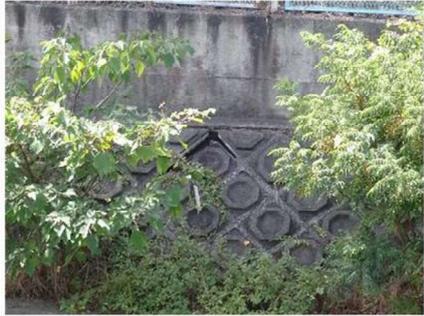
変状例④		変状状況	
河川名	小糸川

岸別	右岸		
点検項目	堤防護岸		
点検箇所	張りブロック		
点検事項	開き・沈下		
状況等	大庭橋上流付近から約50mにわたり護岸ブロックとパラペットの境界箇所に断続的に開きや沈下が生じている。		
変状例⑤		変状状況	
河川名	小糸川

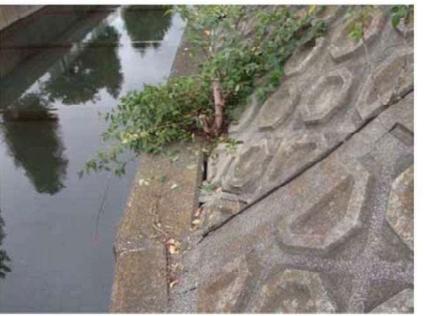
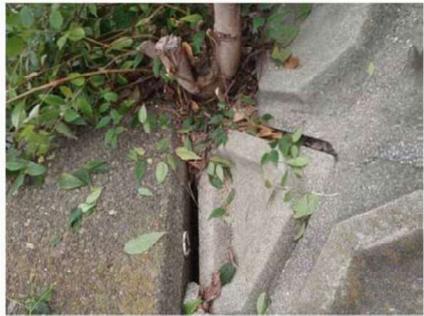
岸別	左岸		
点検項目	堤防護岸		
点検箇所	張りブロック		
点検事項	開き・沈下		
状況等	大庭橋上流100m付近で護岸ブロックと笠コンクリートの境界箇所に断続的に開きや沈下が生じている。		
変状例⑥		変状状況	
河川名	小糸川
