藤沢市における効率的な道路陥没防止手法の実践的研究(官学産 共同研究) その1

藤沢市における効率的な道路陥没防止手法の実践的研究(官学産 共同研究)その2

藤沢市における効率的な道路陥没防止手法の実践的研究(官学産 共同研究) その3

藤沢市における効率的な道路陥没防止手法の実践的研究(官学産 共同研究)その4 - 藤沢市陥没ポテンシャルマップ開発に向けた分析 -

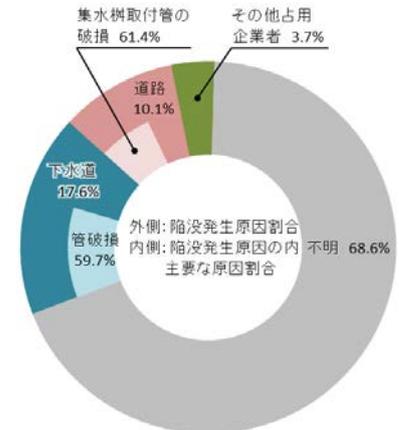
図-4 陥没発生原因 (平成 27 年度～平成 29 年 12 月末時点)

藤沢市管理道路では、年間 100 件を越える陥没が発生している。その陥没発生件数の内、約 85%が南部地区で発生しており、鶴沼地区が 43%を占め、突出している(図-2、図-3)。藤沢市域を土質で分類すると、南部地区は細砂やシルトを含む砂質土、北部地区は関東ロームとなっている。公共下水道は、昭和 26 年から藤沢、鶴沼及び片瀬地区で合流式による整備に着手し、昭和 39 年の東京オリンピックでセーリング会場となったことを契機に整備を加速して行った経緯がある。このため、南部地区で多くの陥没が発生する原因としては、砂質等土質と道路施設や公共下水道の整備時期との関連性が特に高いものと考えている。平成 27 年度から平成 29 年 12 月末時点までに発生した陥没の原因を分析すると、図-4 のようになっている。陥没発生原因の究明に本格的に取り組むこととした平成 29 年度以前は、明らかに原因が特定できない限り、原因不明で整理しているため、不明が約 70%を占めているが、特定できた原因を分類すると、下水道起因と、道路起因が多くを占めている。また、下水道起因の場合は、管の破損によるものが多く、道路起因の場合は、道路集水樹の取付管破損によるものが陥没発生原因の多くを占めている。

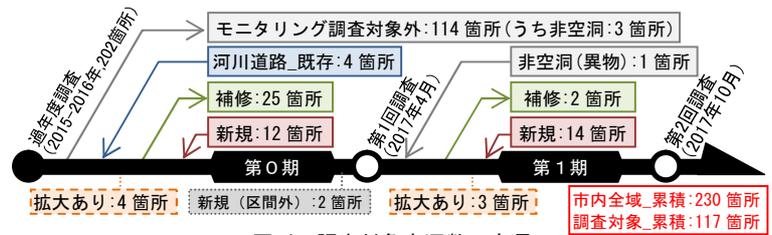
図-4 調査対象空洞数の変遷

- レーダ探査**：調査路線内では、現在までに 117 箇所の空洞が確認されている(補修済みの箇所を含む)。このうち 6%にあたる 7 箇所、空洞の拡大が確認された(図-4)。7 箇所のうち 4 箇所は第 0 期(過年度調査; 2016 年 10 月～第 1 回モニタリング調査; 2017 年 4 月)に空洞範囲が 0.1~0.3m 拡大したもので、深度には変化が見られなかった。これに対し第 1 期(第 1 回モニタリング調査; 2017 年 4 月～第 2 回モニタリング調査; 2017 年 10 月)には 3 箇所の空洞において、空洞範囲が 0.1~0.2m 拡大し、上端深度も全箇所、0.1m 上昇した。なお、これら 7 箇所と後述の新規空洞は全て別の箇所であり、2 期連続で同一の空洞が拡大した例はなかった。

一方 117 箇所のうち、22%にあたる 26 箇所はモニタリング期間中に発生した新規空洞である(図-4)。このうち 23 箇所は南部地域に位置し、3 箇所は河川沿いで確認された。新規に発生した時期は第 0 期の 12 箇所に対し第 1 期は 14 箇所であり、季節的な観点での有意な差は認められなかった。こうした変遷により 2017 年

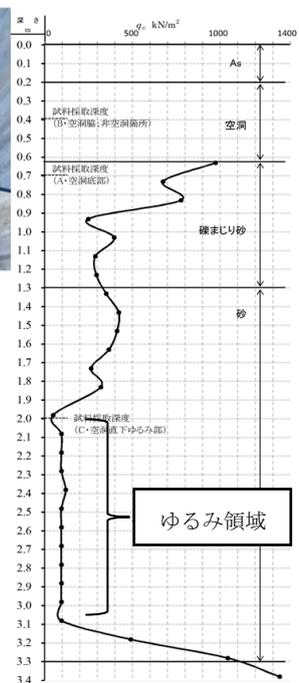
図3: 空洞Aのポータブルコーン貫入試験結果

深さ約3mに布設された下水道管において継ぎ手部分のモルタルが劣化し隙間ができていたことが空洞の原因であると判明した。図1に空洞Aと空洞の原因となった流出口の写真、図2に空洞付近の断面図、図3にポータブルコーン貫入試験の結果を示す。流出口と空洞の間に約1mに及ぶゆるみ領域が確認された。また、僅かな隙間が原因であっても大きな空洞が発生しうる点は留意すべきであろう。また、空洞補修に際してここまで深い開削を行うのは稀であり、通常は浅部の空洞補修に留まり深部の原因特定には至らない。しかし表面的に空洞を埋め戻しても、原因そのものに対処しなければ空洞が再発する可能性がある。そうした意味でこの空洞は、原因となる土砂の流出口そのものを特定することの重要性を示唆する事例と言えるだろう。

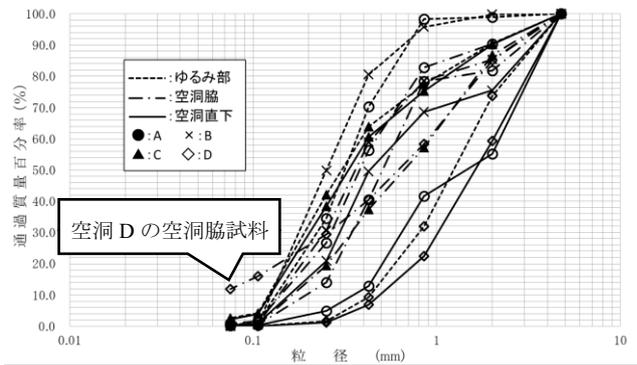
図4：空洞現場試料の粒度分布

粒度分布を見ると、どの空洞現場においても空洞直下の粒度が最も大きくなっていることが分かる。これは、空洞の天井部が舗装の路盤部分に到達し碎石が落下した結果、空洞底部の粒度が大きくなったためであると考えられる。また、Dの空洞脇試料の細粒分含有率が突出していることが分かる。この空洞Dでは、砂質の埋戻し材に顕著な空洞が見られた一方で、空洞両脇の粘土質の地山は殆ど浸食されていなかった(図5)。したがって、突出した細粒分含有率が耐浸食性に寄与したと推測される。模型実験においても細粒分が多いと空洞の成長が遅くなることが分かっており²⁾、実験と同様の傾向が現場においても確認された形になる。またこの試料では著しい団粒化も見られ(図6)、これも粒子同士の固着力を高めて粒子の流出を防ぎ、結果として耐浸食性を高めたと考えられる。

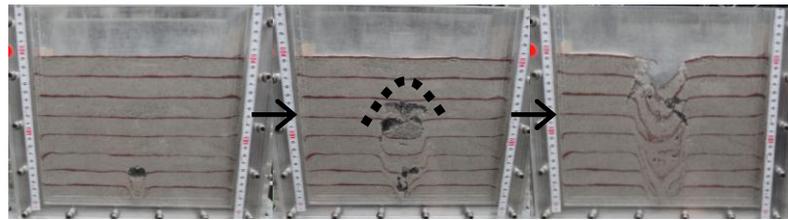
図7：5号珪砂：7号珪砂=6：4で配合した試料を用いた模型実験

空洞Aのゆるみ部と類似した粒度分布になるように5号珪砂と7号珪砂を6:4の質量比で配合して作成された砂($D_{50}=0.3\text{mm}$)を用いて、空洞が生成・成長し陥没に至る過程を模擬した模型実験を行った。土槽内に作成された模型地盤に底部から給水を行い、地下水位が安定したのちに底部のスリットを開放し、その後底部からの給水と排水を繰り返した結果、図7のような空洞の成長・陥没の発生が観察された。空洞Aと同様、流出口から離れた位置に空洞の形成が確認された。一方図8に示す3号珪砂($D_{50}=1.5\text{mm}$)を用いた模型実験では、スリット開放直後土砂が鉛直に流出した。これを図7のケースと比較すると、図7では比較的細粒分が多く含まれており、サクションやアーチ効果によって空洞上部の地盤が支えられていたと考えられる。
