# 藤沢市における効率的な道路陥没防止手法の研究成果報告(官学産 共同研究) その1

# 藤沢市における効率的な道路陥没防止手法の研究成果報告(官学産 共同研究) その 2

# 道路陥没防止を目的とした路面下空洞原因の実態調査報告 その1

## 道路陥没防止を目的とした路面下空洞原因の実態調査報告 その2

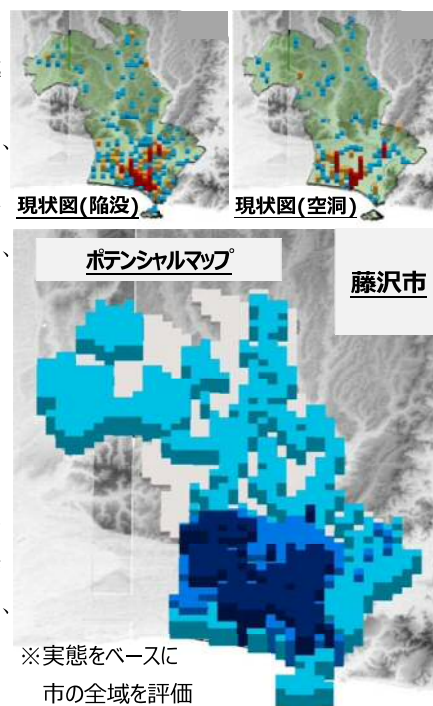
図-1 藤沢市の陥没/空洞発生状況図と潜在性を評価した陥没ポテンシャルマップ(3Dメッシュ、棒の高さが度合いを表す)

(2) 道路陥没ポテンシャルマップの開発(図-1、表-2)

まず、空洞モニタリング調査および陥没調査から、藤沢市域の空洞/陥没実態を把握した。次に、空洞原因追及調査や陥没調査の実態から藤沢市で考えられる空洞要因を挙げ、実態値との分析でポテンシャル因子と寄与度、つまりポテンシャル評価手法とともに値を定めていった。平行してマップでポテンシャルの地域性を表現し、空洞および陥没の平均発生頻度も算出した。

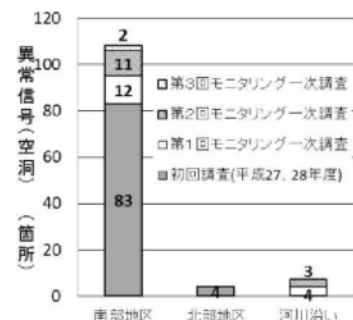
図-2 異常信号の箇所数

(1) 異常信号の発生数の推移：初回調査(平成 27、28 年度)、第 1 回から第 4 回モニタリング一次調査の各時点で新規に発見された異常信号の箇所数を図-2 に示す(第 4 回は新規発見なし)。南部地区では第 1 回モニタリングで 12 箇所、第 2 回モニタリングで 11 箇所、第 3 回モニタリングで 2 箇所の新規異常信号が確認され、同様に河川沿いでは第 1 回モニタリングで 4 箇所、第 2 回モニタリングで 3 箇所、北部地区ではモニタリング調査での新規異常信号は確認されなかった。南部地区において、初回調査での異常信号 83 箇所の 30%に相当する 25 箇所の新規分が 2 年間で発生したことは、地盤条件(細砂やシルトを含む砂質土が主体)や公共下水道の整備時期(昭和 26 年から着手され、昭和 39 年の東京オリンピックでセーリング会場になったことを契機に整備が加速)との関連性が高いと考えられる。

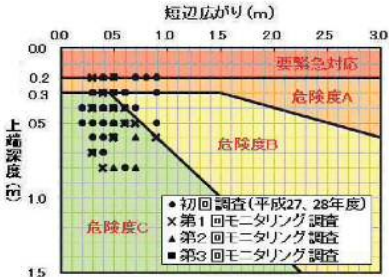
図-3 陥没危険度評価

(2) 異常信号の陥没危険度：調査で確認した異常信号は、空洞の発生深度や規模に応じて、陥没危険度が高い順から「要緊急対応」、「危険度A」、「危険度B」および「危険度C」の4段階に分類整理される（図-3）。初回調査（平成27、28年度）、第1回から第4回モニタリング調査の各時点で新規に発見された異常信号の陥没危険度の割合を図-4に示す（第4回は新規発見なし）。初回調査時の「危険度C」の割合（63.2%）に対し、第1回および第2回一次調査時の「危険度C」の割合が高く（第1回：75.0%、第2回78.6%）なっていることが分かる。その一方で、初回調査から2年間で「要緊急対応」が4箇所発生しており、開削補修時の目視確認から、空洞の発生原因は下水道管継手部モルタルの充填不足（1箇所）と剥離（1箇所）、他工事で下水道管を破損させた際の粗雑な補修跡（2箇所）に起因していることが判明した。また、地盤条件として細粒分の多い砂質土であることが共通していた。

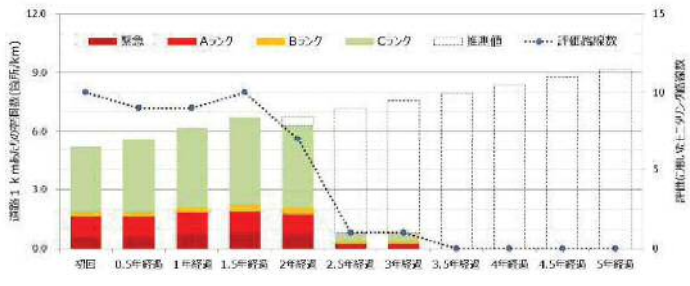
図-5 空洞累計数の推移(1kmあたり空洞数・モニタリング区間全体)

図-5はモニタリング調査結果から経過時間ごとの1kmあたりの空洞数推移を分析し、将来を予測したものであり、空洞補修を実施しない場合は、潜在する空洞が0～0.5箇所/kmの進行度で増加すると予想される。一方、図-6はモニタリング調査結果から道路陥没の可能性のある危険な空洞を順次補修した場合、残存空洞数がどのように推移するかを予測したものであり、一定水準を保った空洞の残存が予想されるが、道路陥没への危険性は低減される。本研究期間中にモニタリング対象区間では道路陥没が発生しておらず、モニタリング調査の効果が得られたことを確認している。
