あなたの家の**擁壁**は大丈夫？

< 擁壁チェックシート >

3 チェックシート

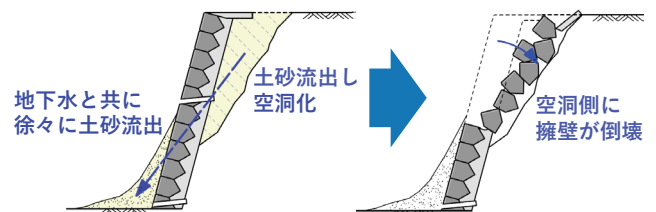
(3) 背面側の土砂の流出

宅盤内の地下水が排出されると同時に、擁壁の背面側（宅盤）の土砂が少しずつ流出し、長年かけて空洞ができることがあります。
その結果、空洞側に擁壁が倒れたり、空洞が崩れて急激に擁壁に力がかかり、擁壁に変状が発生します。
また、土砂の流出を放置した場合には、家屋の基礎にも影響する可能性があります。

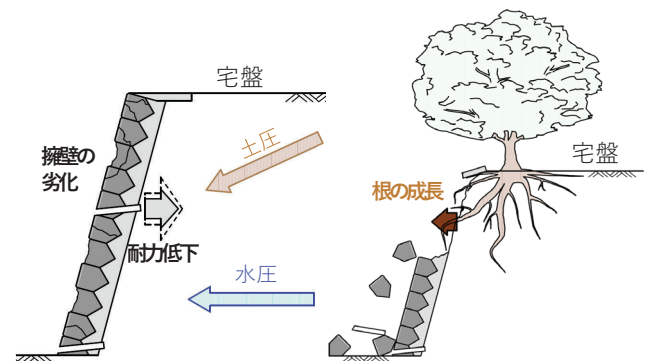
(4) 経年劣化

擁壁は、石やコンクリート、鉄筋などから造られますが、それらの材料は時間と共に劣化し、擁壁の土圧や水圧に耐える力（擁壁の強さ）が低下しています。
擁壁の耐用年数は種類や環境によって異なりますが、築造から30年経過すると、亀裂の発生が増加するといった調査結果もあります。

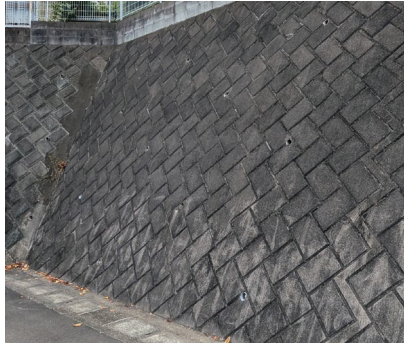
工場で製造されたコンクリート製ブロックを、斜めに積み上げた擁壁です。

宅地の造成では一辺の長さが30cm×40cm程度の『間知ブロック』を用いた擁壁が多く見られます。

間知ブロック積み擁壁（谷積み）

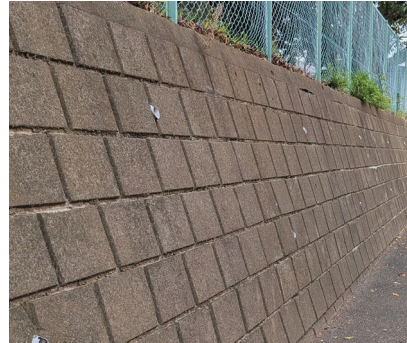
間知ブロック積み擁壁（布積み）

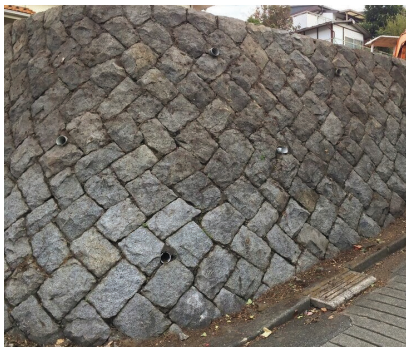
自然石または加工した石を、斜めに積み上げた擁壁です。

宅地の造成で多く用いられる石積み擁壁としては、一辺の長さを30cm程度に加工した『間知石積み擁壁』や、宇都宮市大谷町周辺で採掘される大谷石を積み上げて造られた『大谷石擁壁』のほか、玉石などの自然石を加工せずに積み上げた擁壁が挙げられます。

間知石積み擁壁

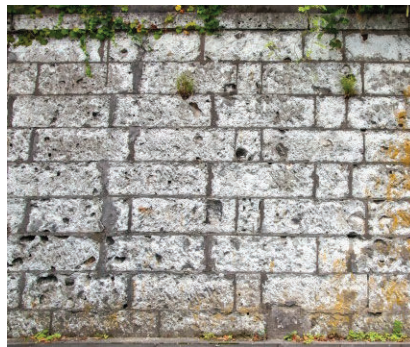
大谷石擁壁

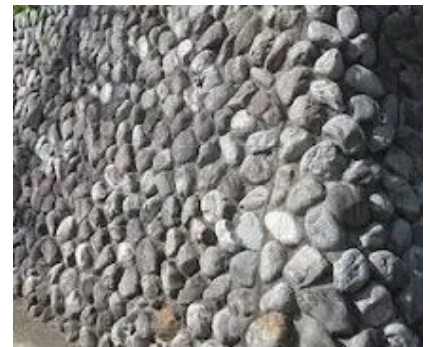
自然石積み擁壁

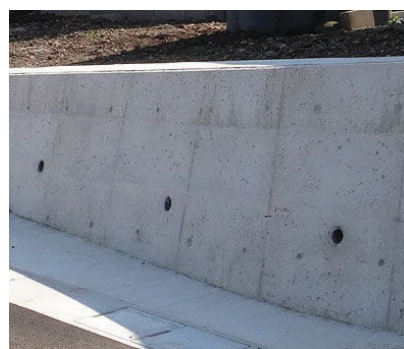
重力式擁壁は、断面が台形の形をしており、コンクリートの重さで土からの圧力を支える構造です。

重力式擁壁

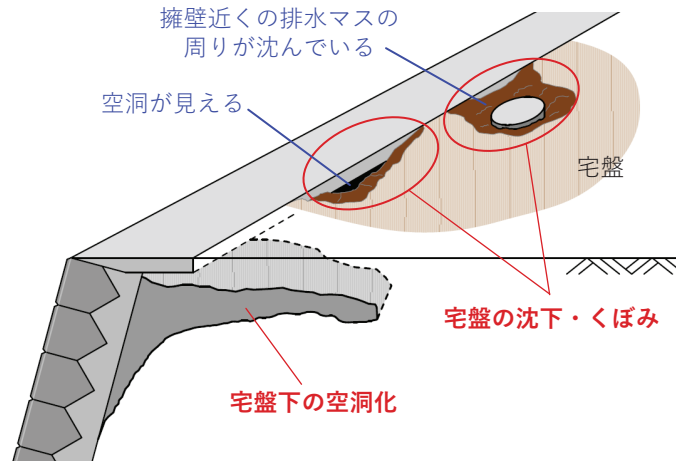
☞ 宅盤の沈下・くぼみ・空洞

- 宅盤に沈下・くぼみがある。
- 宅盤に長い棒を刺すと抵抗無く刺さる。

宅盤の擁壁の近くに沈下やくぼみが見られる場合は、雨水などとともに、土砂が流れている可能性があります。
また、擁壁の近くの地盤に、園芸用支柱や鉄筋棒など長く硬い棒を突き刺した際に、抵抗無くスッと刺さる場合には、宅盤の下に空洞がある可能性があります。

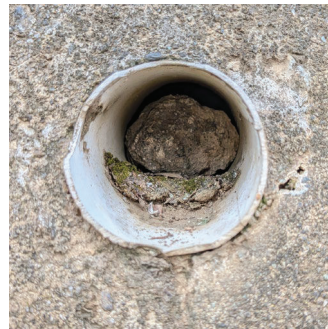
- 土砂が詰まっている。植物が生えている。
- 擁壁の下に土砂が溜まっている。または水抜き穴の下に、土砂が流れた跡が付いている。

水抜き穴は、宅盤内の地下水を排水する大切な役割を担っています。水抜き穴の詰まりは排水を阻害する要因になります。
また、土砂がある場合は、宅盤の土砂が少しずつ流れ出ている可能性があります。

土砂の詰まり

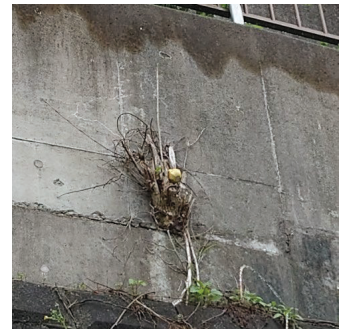
水抜き穴から植物

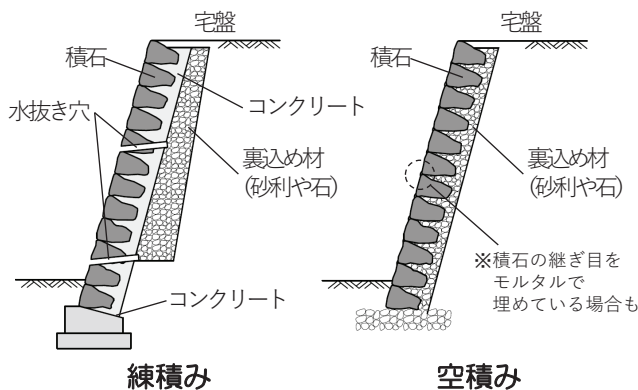
練積みは、石と石の間や、擁壁の背面側をコンクリートで充填しながら積み上げる方法です。

空積みは、石と石の間や、擁壁の背面側を砂利や小石で埋めながら積み上げる方法です。

擁壁の強さは、擁壁全体を一体的な構造にすることができる練積みの方が高く、近年では練積みでの築造が基本となりますが、高度経済成長期以前(昭和40年代以前)に築造された擁壁には、空積みが比較的多く見られます。

練積み

空積み

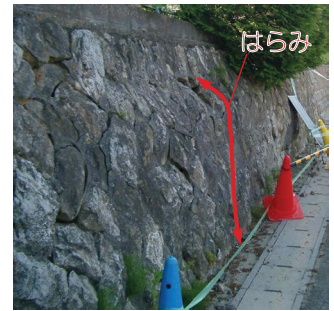
はらみ

擁壁の前面がはらみ出している。
(前方に膨らんでいる。)

擁壁を横から見て、前面がはらんでいないか確認してください。
特に、前のチェック項目『継ぎ目の開き、モルタルの亀裂』が確認されている場合は、はらみが生じている可能性がありますので、注意深く確認してください。
