う つ も ち じんじゃほんでん はいでん へいでん しょうろう  
「宇都母知神社本殿・拝殿及び幣殿・鐘楼」が  
国の登録有形文化財になります

## 宇都母知神社本殿・拝殿及び幣殿・鐘楼

所在地：藤沢市打戻2662他

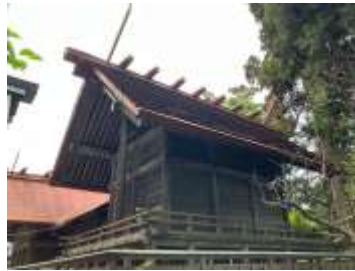
関東大震災後の復興社殿。桁行三間、  
梁間二間の神明造で、コンクリート基壇上に南面して建っています。伊勢神宮の外宮正  
殿に倣ったとみられ、復古的で簡明な意匠が特徴です。

本殿北側外観

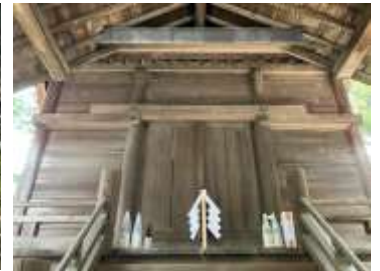
本殿南側外観

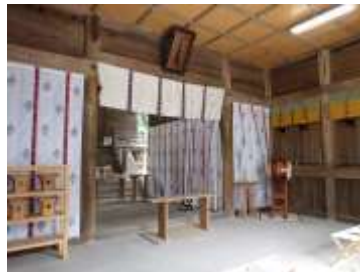
拝殿は桁行三間、梁間三間の神明造、  
幣殿は桁行三間、梁間一間で、本殿南方に南面して建っています。簡明な意匠が古式を  
示し、本殿と調和しています。

拝殿内部

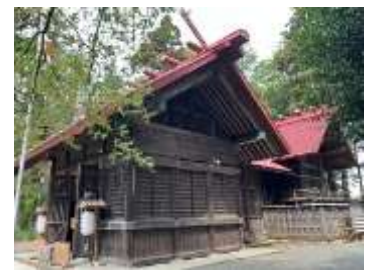
拝殿南東側外観

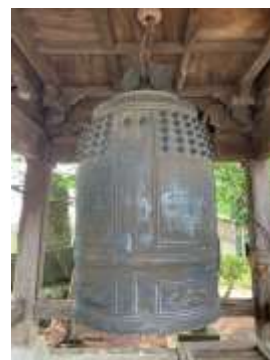
入母屋造の瓦棒鉄板葺。境内南西の  
飛び地に建っており、参道沿いの景観を  
構成する風格ある鐘楼です。鐘撞堂とも呼ばれています。

鐘楼内部

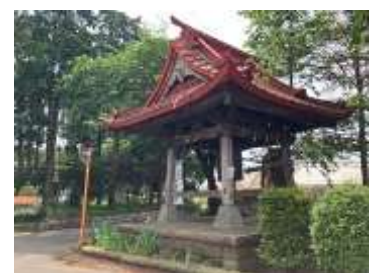
鐘楼北西側外観
